Análise do Desgaste de Attachments com Microscopia Electrónica de Varrimento

António Correia Pinto *, José Manuel Mendes *, António Ferreira Angeja **, José Alberto Coelho ***

(Pinto AC, Mendes JM, Angeja AF, Coelho JA. Análise do Desgaste de Attachments com Microscopia Electrónica de Varrimento. Rev Port Estomatol Cir Maxilofac 2008;49:13-18)

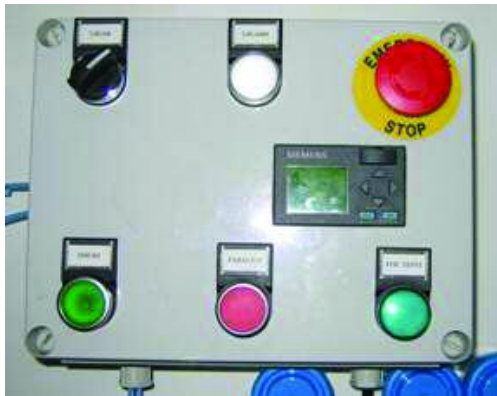
Figura 2 - Central de comando

Tecnogial® (Gabinete de Projectos e Tecnologia Industrial, Lda), sita em Matosinhos, Portugal. O fabrico do simulador levou à necessidade duma central de comando, que satisfizesse os requisitos da experiência, além dos botões normais para funcionamento operativo, possuía um regulador electrónico Logo 24 da marca Siemens, com a referência 6ED1 052-1CC00-0BA3, fabricado na Alemanha, que permitia regular, quer o n.º de ciclos de inserção/desinserção, quer a frequência com que os mesmos eram realizados em cada minuto (Figuras 1 e 2).

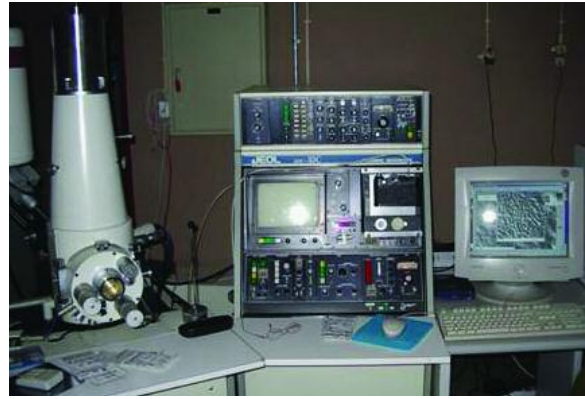
Figura 3 - Microscópio JEOL JSM-35C

O desgaste dos attachments, pode alterar as capacidades retentivas de fricção entre duas superfícies metálicas. Neste sentido, realizamos observações com um microscópio electrónico de varrimento (SEM) a fim de observar possíveis modificações topográficas, produzidas pelo desgaste das peças dos attachments, após terem sido submetidos a ciclos de inserção/desinserção. O equipamento utilizado foi um microscópio electrónico de varrimento JEOL JSM-35C, fabricado em Tóquio no Japão (Figura 3), sendo este trabalho realizado no Centro de Materiais da
