# Resistência adesiva de compósito reparado após envelhecimento em elixires orais

Inês Pinheiro, Gonçalo Barragán, Joana Fróis, Filipa Chasqueira, Sofia Arantes-Oliveira, Jaime Portugal

Laboratório de Biomateriais, Faculdade de Medicina Dentária da Universidade de Lisboa/ UICOB, unidade de I&D nº4062 da FCT

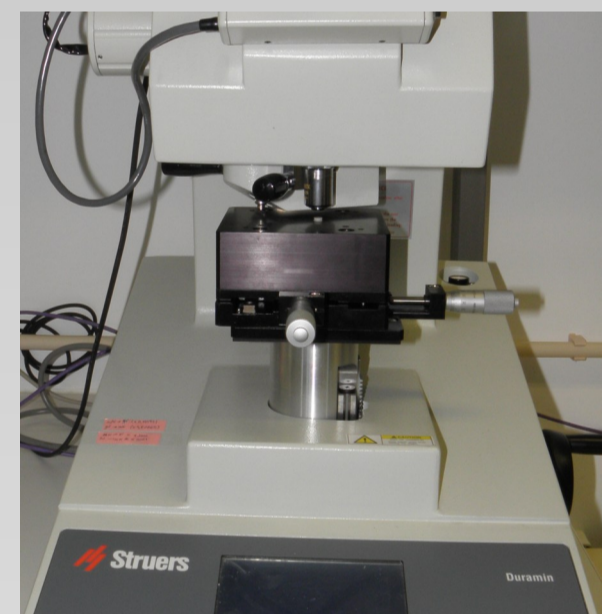
Figura 2. Determinação da microdureza Knoop (Duramin Struers, Ballerup, Dinamarca / 245mN, 10 segundos).

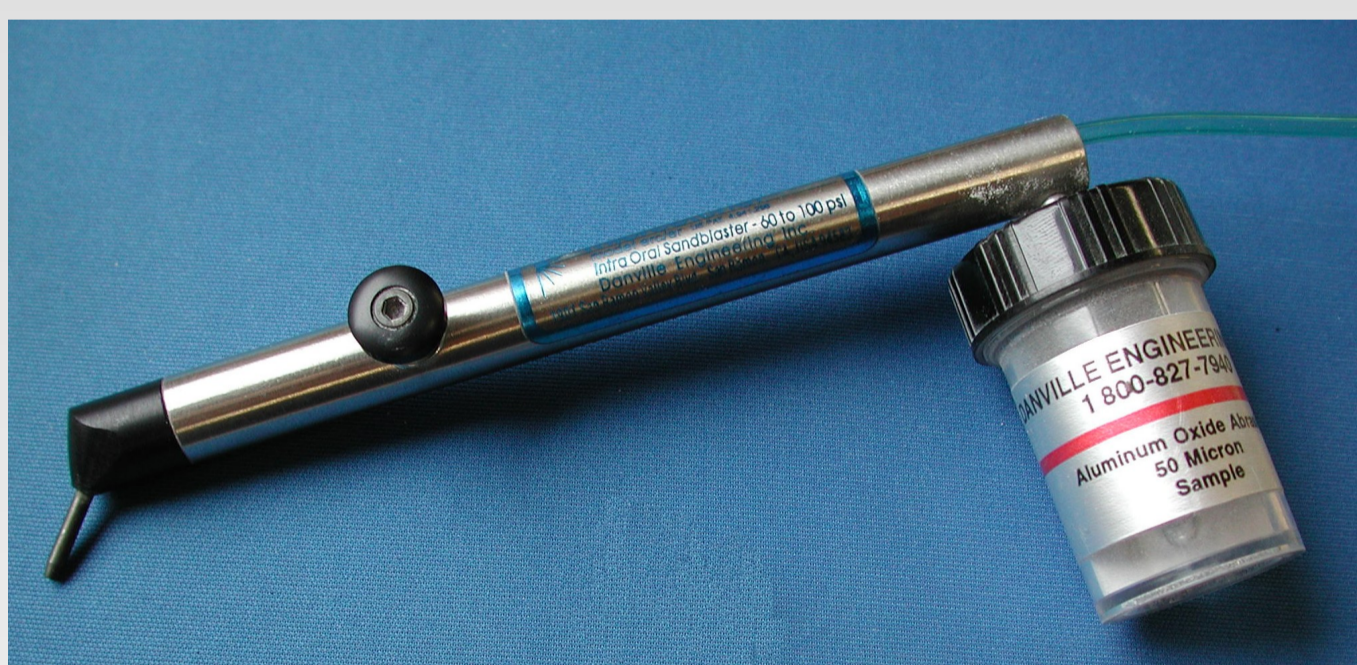
Figura 3. Jateamento com partículas de Al<sub>2</sub>O<sub>3</sub> de 50 µm (Danville Engineering Inc, Danville, CA, USA).

Grupo	Meio de envelhecimento	Tratamento de superfície
G 1	Listerine	Al <sub>2</sub> O <sub>3</sub> (figura 3)
G 2		Broca (figura 4)
G 3		Sem tratamento
G 4	Eludril	Al <sub>2</sub> O <sub>3</sub>
G 5		Broca
G 6		Sem tratamento
G 7	Lacer	Al <sub>2</sub> O <sub>3</sub>
G 8		Broca
G 9		Sem tratamento
G 10	Água destilada	Al <sub>2</sub> O <sub>3</sub>
G 11		Broca
G 12		Sem tratamento

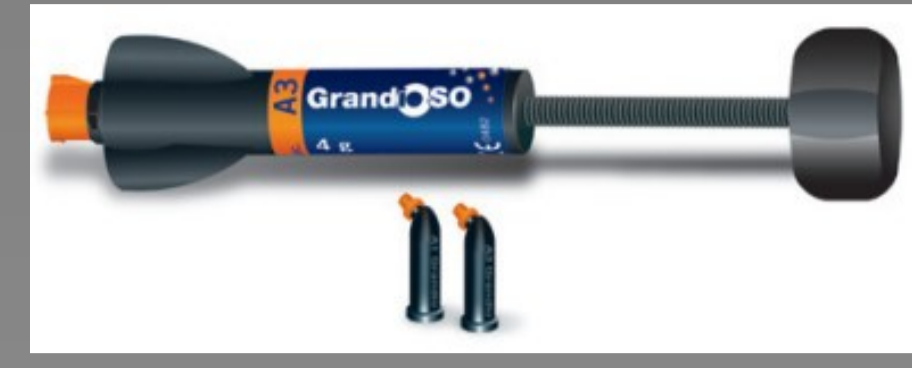
Figura 6. Compósito utilizado no estudo.

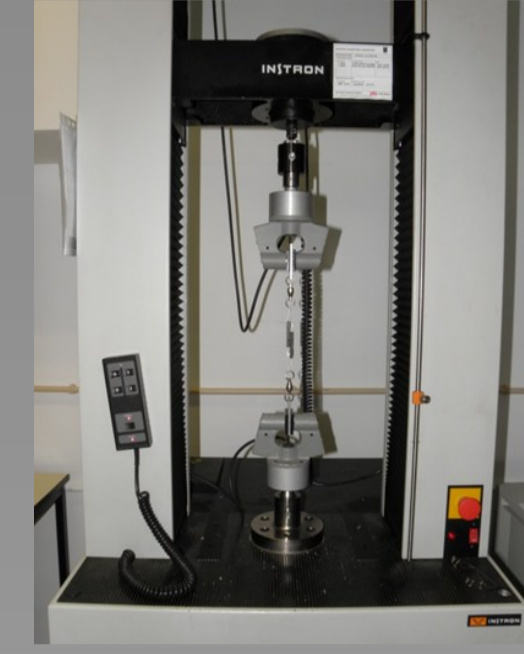
Figura 8. Máquina universal de testes mecânicos Instron.

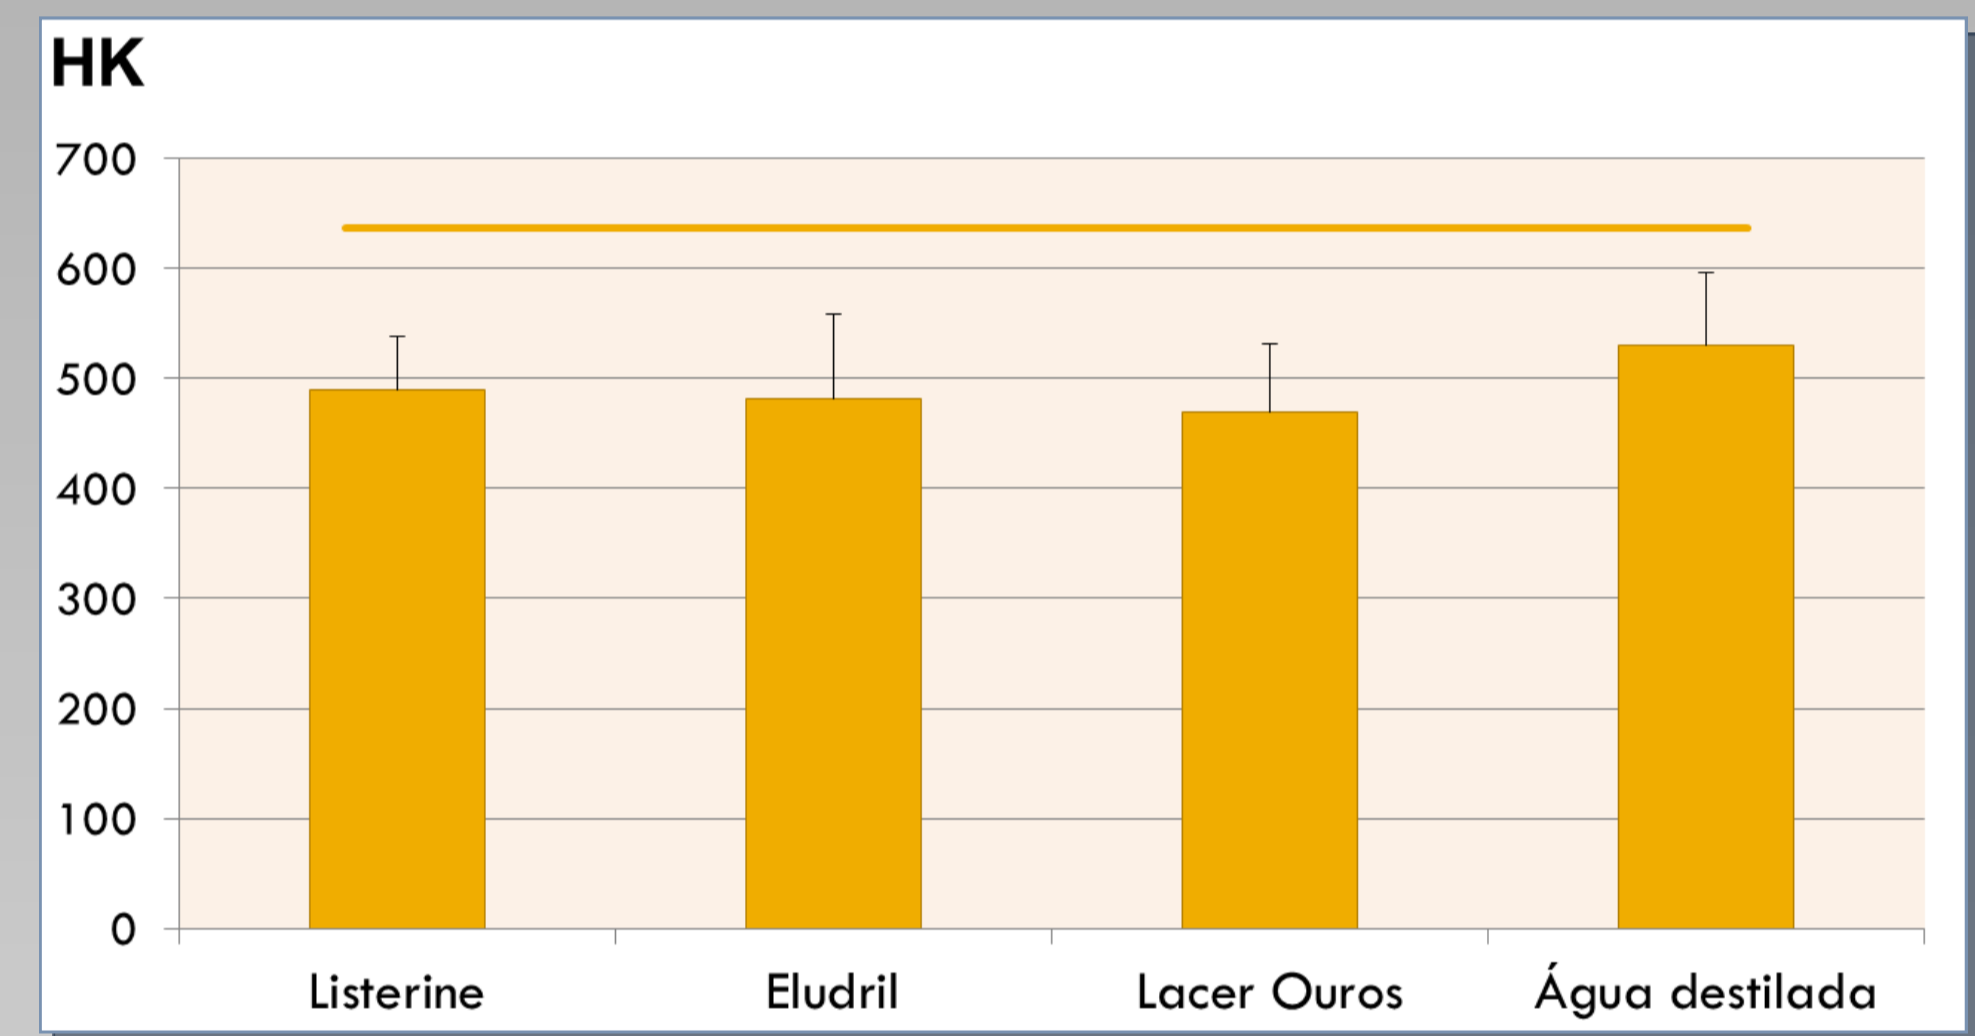
Gráfico 1. Valores de microdureza (HK) de acordo com o elixir utilizado. [Colunas representadas sob a mesma linha não apresentam diferenças estatisticamente significativas (p≥0,05)].

Os valores médios de microdureza variaram entre 469,4 HK e 530,3 HK. O grupo experimental da água destilada apresentou valores de microdureza estatisticamente (p<0,05) mais elevados que os restantes. Não se verificaram diferenças significativas (p≥0,05) entre os elixires (Gráfico 1). Os valores médios de resistência adesiva variaram entre 36,2 MPa e 50,4 MPa mas não foram influenciados de forma estatisticamente significativa nem pelo tratamento de superfície (p=0,165), nem pelo método de envelhecimento (p=0,214) (Gráfico 2). Para o tipo de falha produzida, também não se observaram diferenças estatisticamente significativas (p≥0,05) entre grupos (Gráfico 3).

- A microdureza das resinas compostas é influenciada pela imersão em elixires (Listerine, Eludril e Lacer), tendo resultado numa menor dureza em comparação com a imersão em água destilada.
- A resistência adesiva ao corte entre os dois incrementos do compósito reparado, e o tipo de falha de união produzida, não são influenciados pelos tratamentos mecânicos de superfície nem pelo envelhecimento em elixires orais.

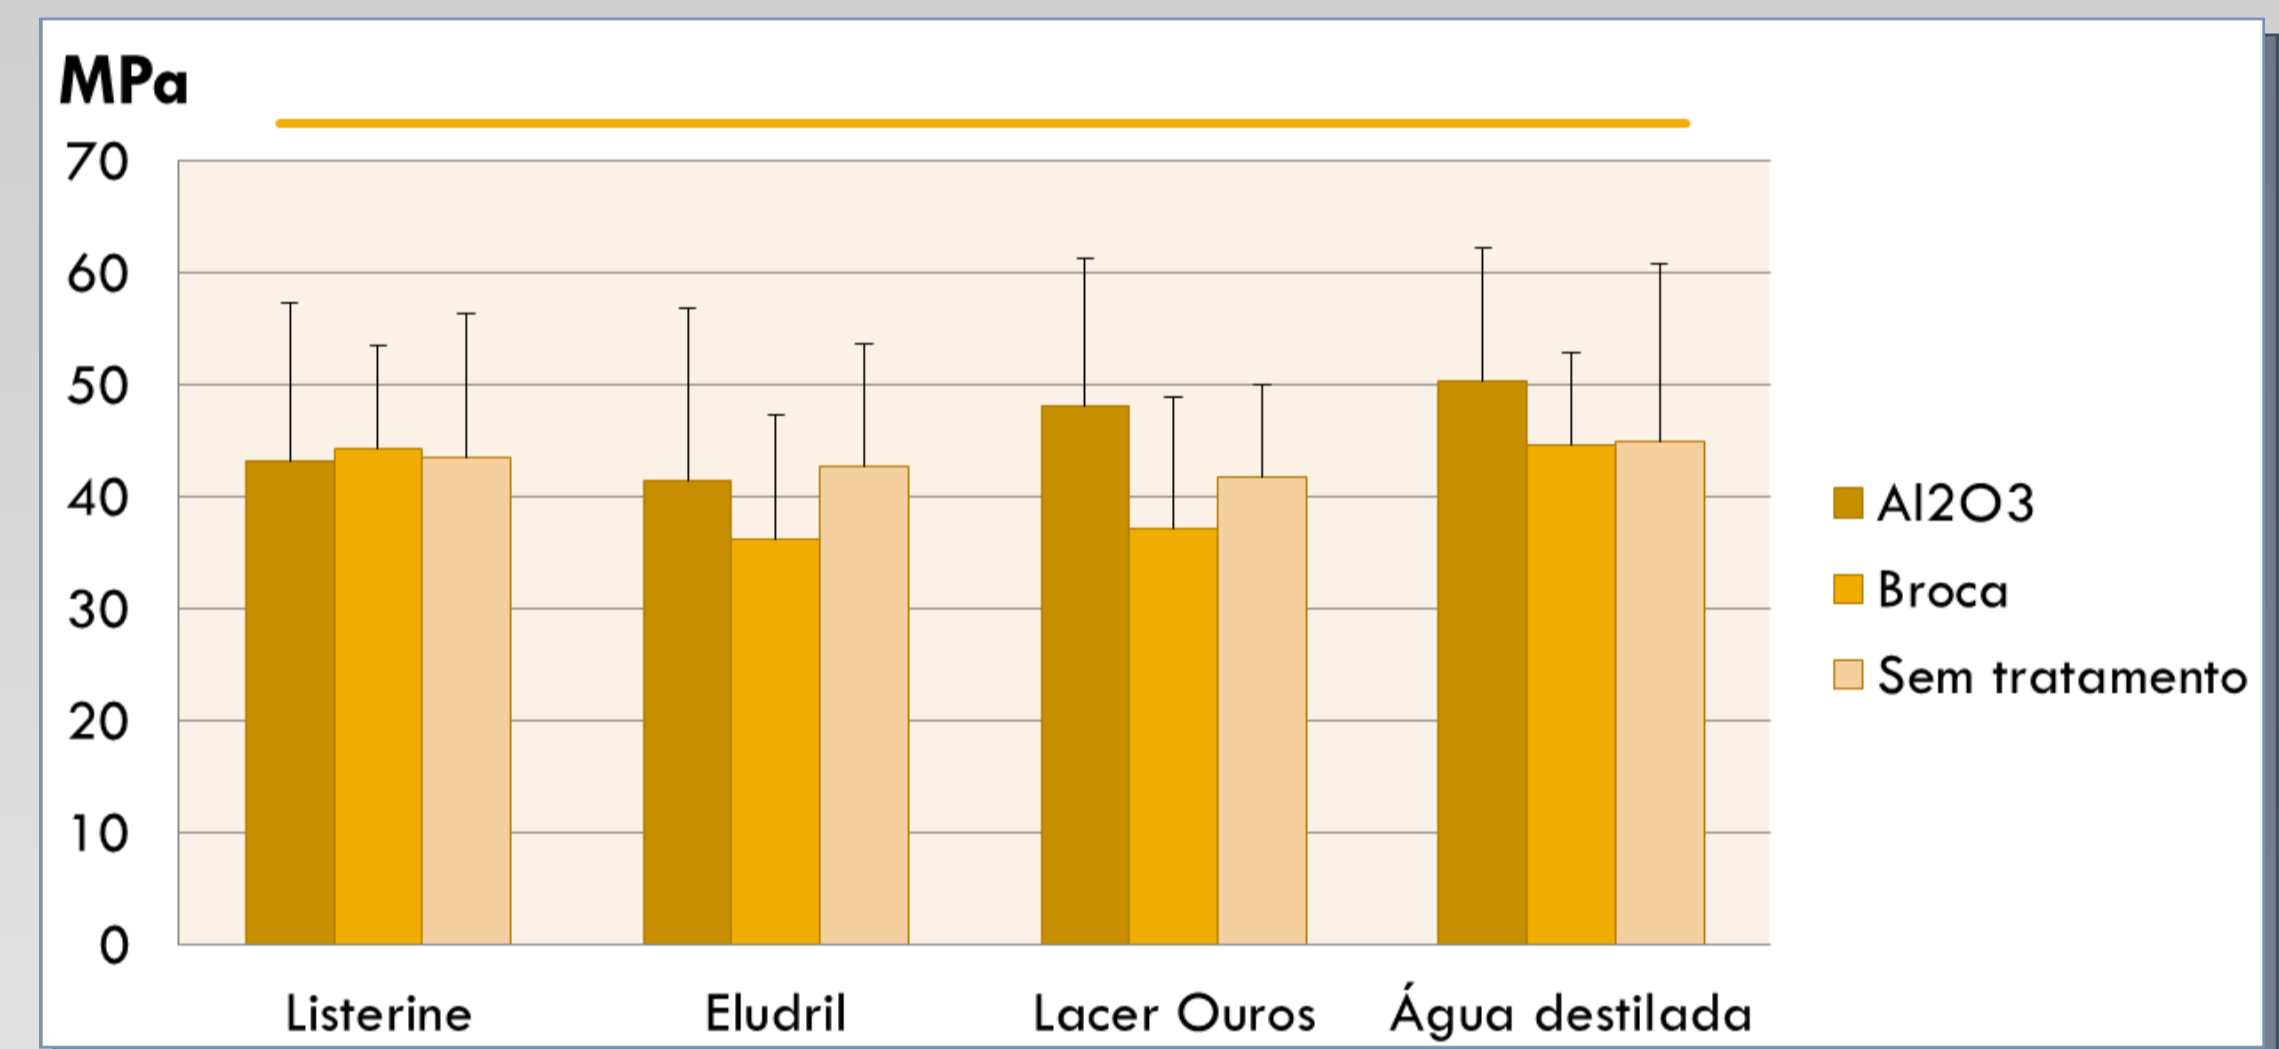
Gráfico 2. Valores de resistência adesiva a tensões de corte (MPa) de acordo com o grupo experimental. [Colunas representadas sob a mesma linha não apresentam diferenças estatisticamente significativas (p≥0,05)].
