Reabilitação oral bimaxilar de um caso clínico complexo com prótese parcial removível esquelética

Artur Miler*, André Correia**,
Reis Campos**, José Mário Rocha**,
Helena Figueiral**#

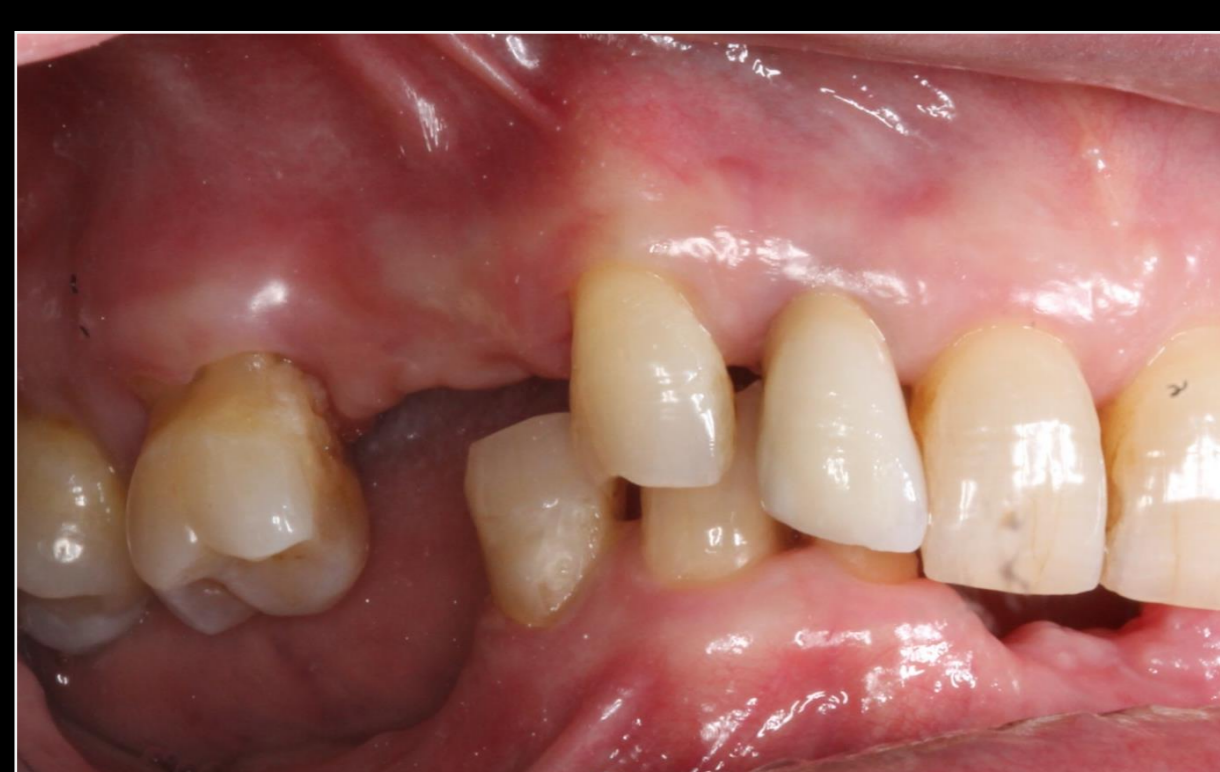
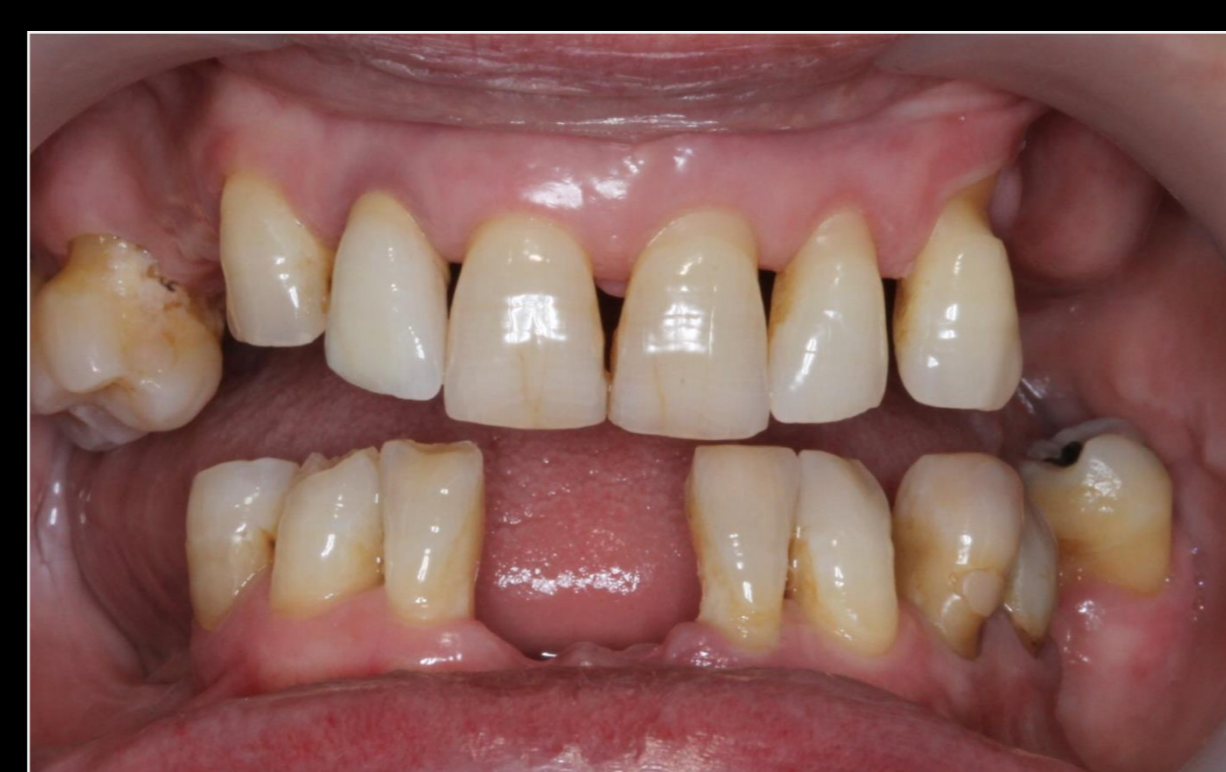
Fig. 2 - Fotografias Intra-Orais Iniciais Laterais e Inicial da Paciente.

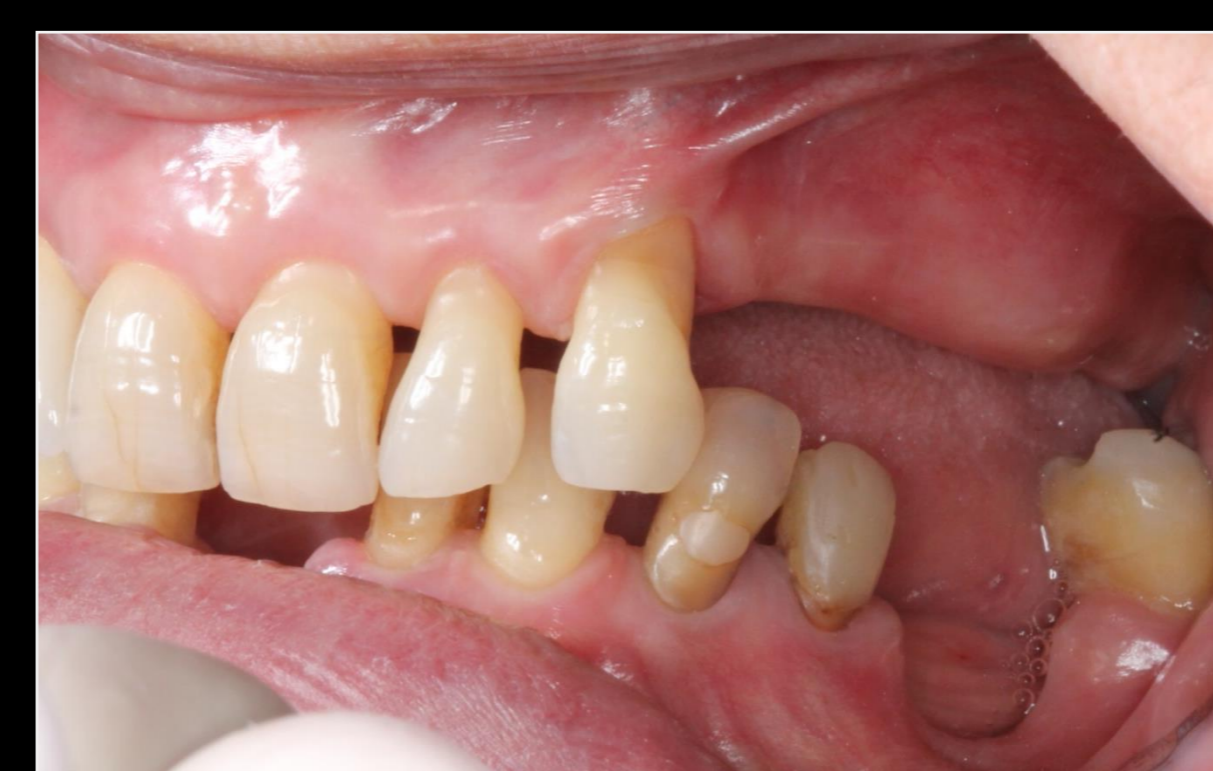
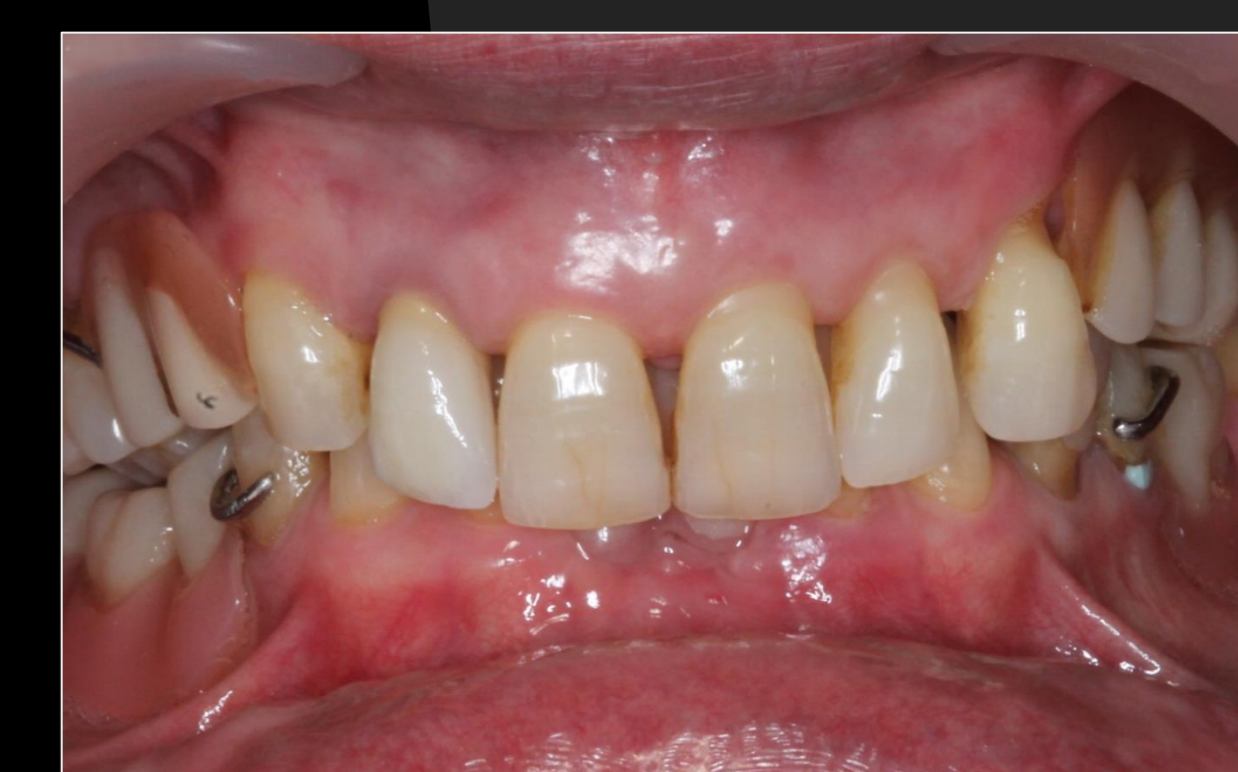
Fig. 3 - Fotografia Intra-Oral inicial com Próteses Dentárias antigas.

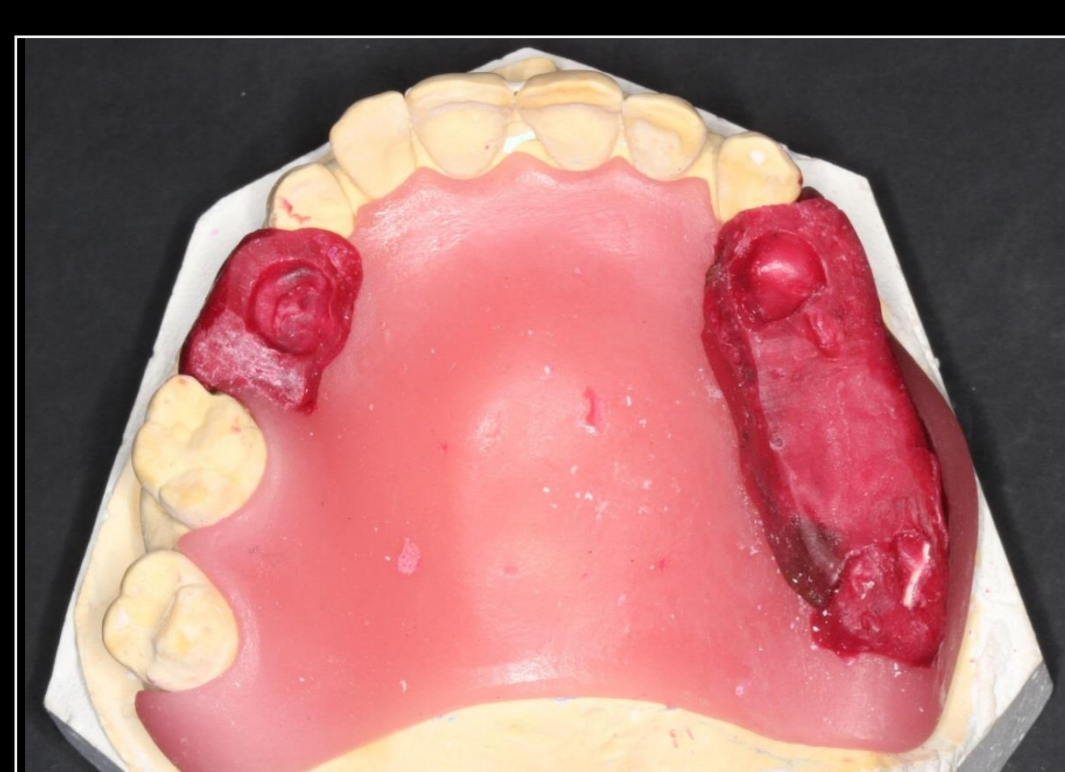
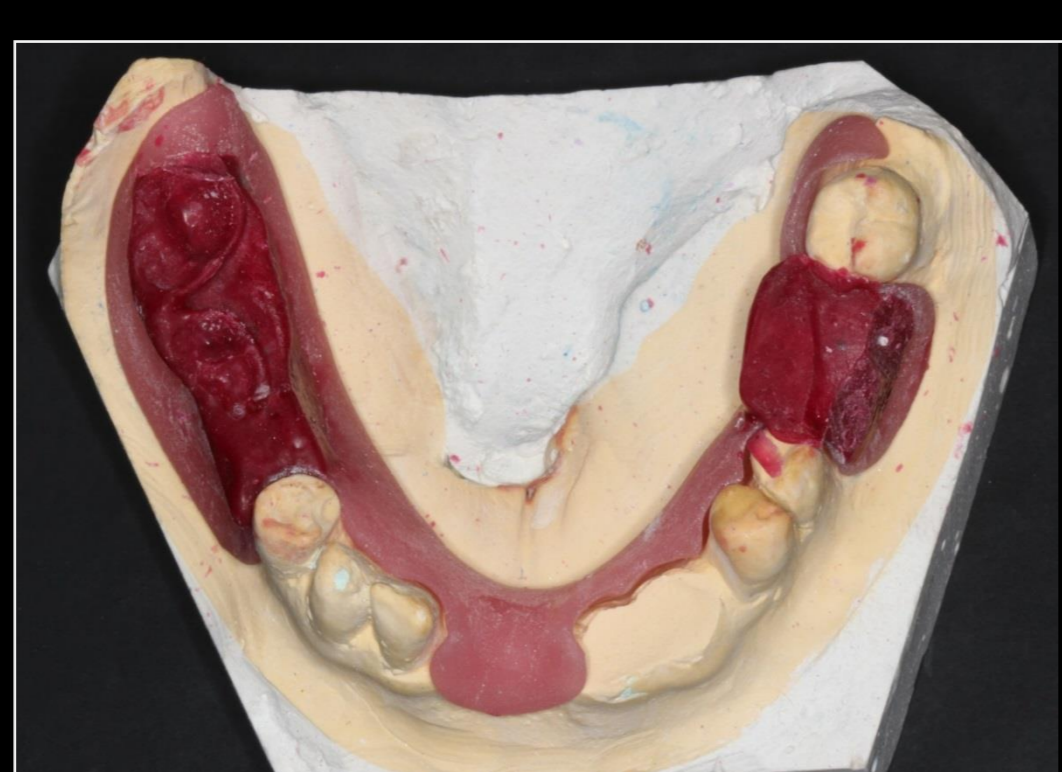
Fig. 4 - Registos Inter-Maxilares com placas base com rolos de articulação

- **NOTAS DO TRATAMENTO:**
 - Inicialmente, foi necessário **determinar** uma correcta dimensão vertical de oclusão (DVO) através de placas bases com rolos de articulação. (Fig.2)

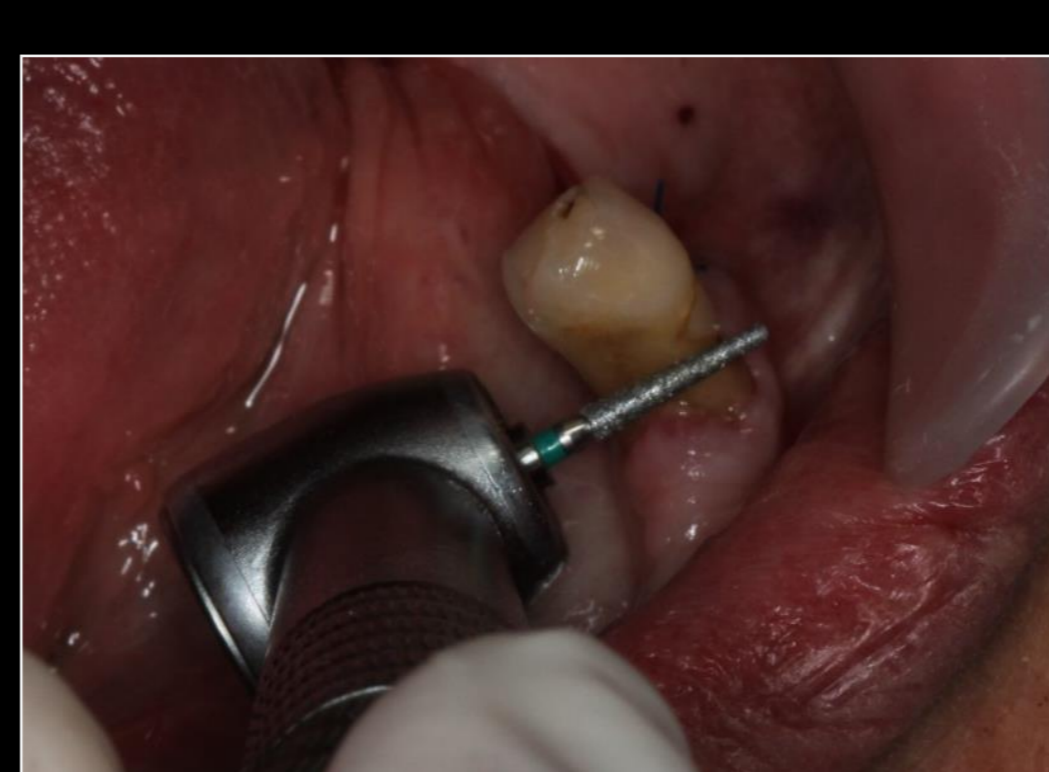
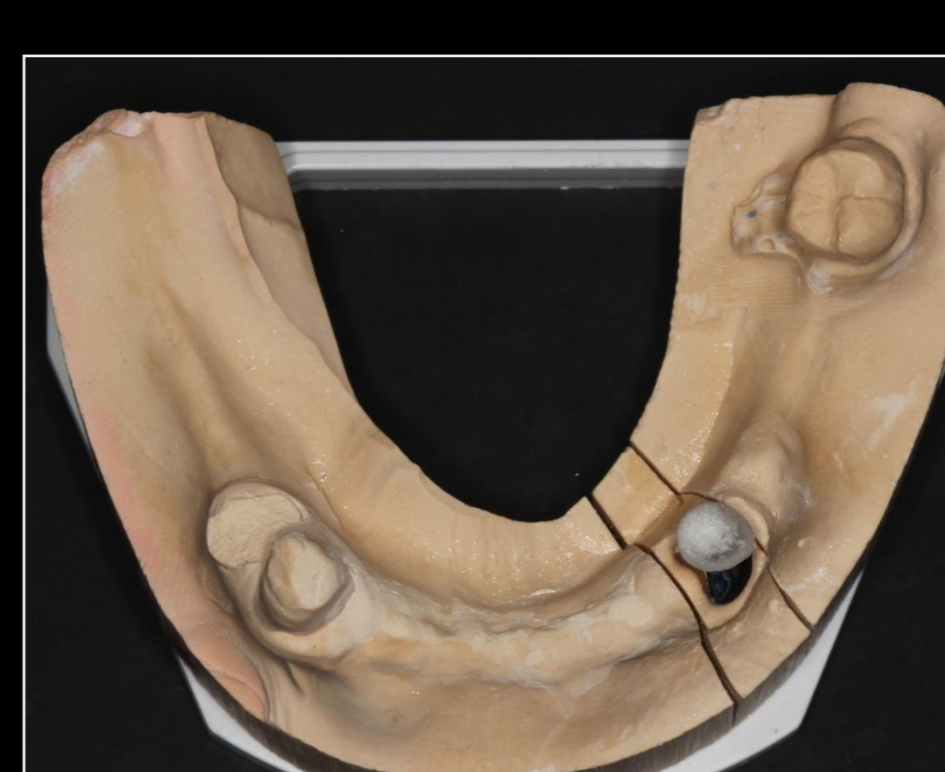
Fig. 5 - Preparação do dente 34 para colocação do nardi sobre a raiz.

- A superior foi desenhada com um conector maior tipo placa palatina e ganchos circunferenciais no 13, 26 e 27. Na inferior desenhou-se uma barra lingual com ganchos circunferenciais no 44 e 37, e um elemento retentivo tipo bola no 34, uma vez que toda a estrutura coronária remanescente estava comprometida.

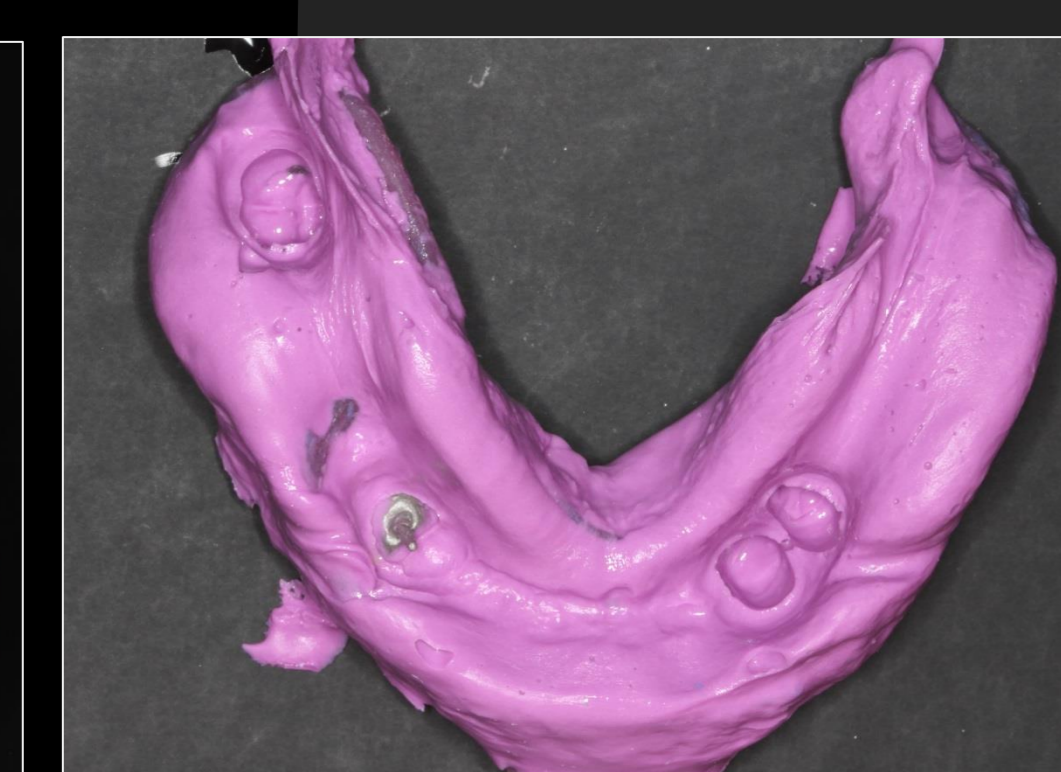
Fig. 6 - Impressões definitivas.

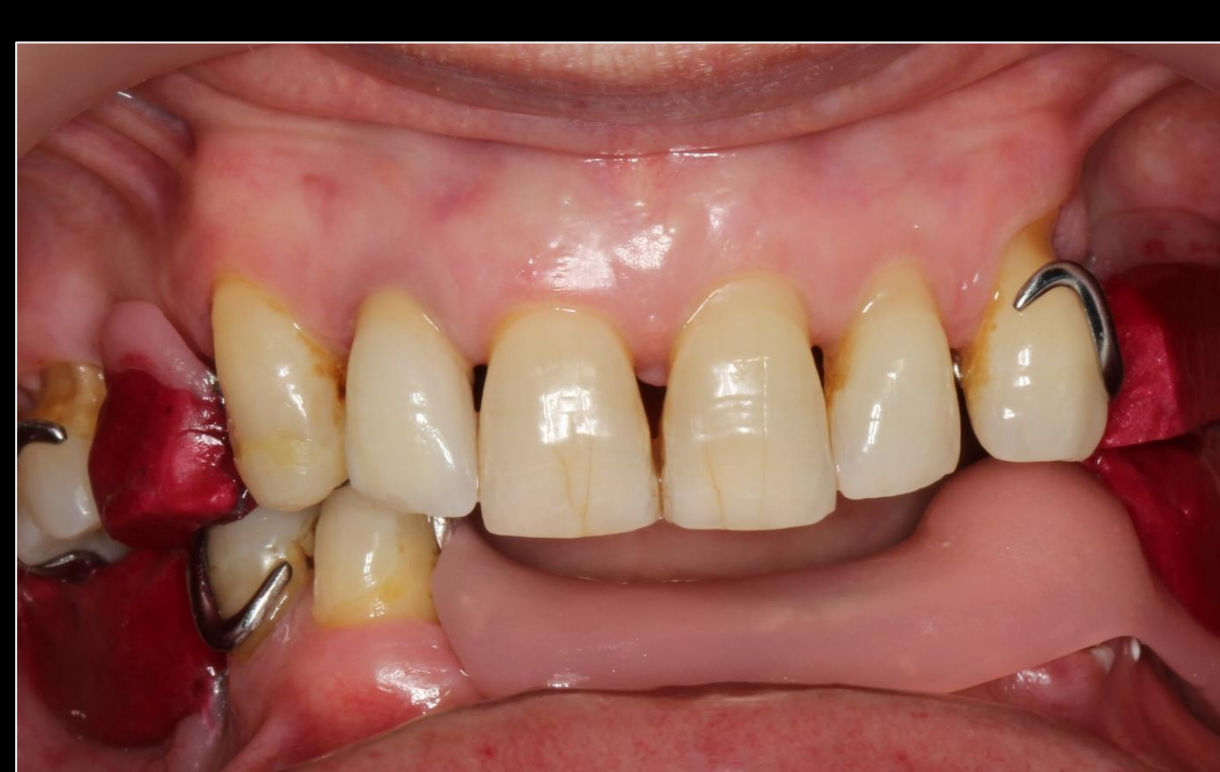
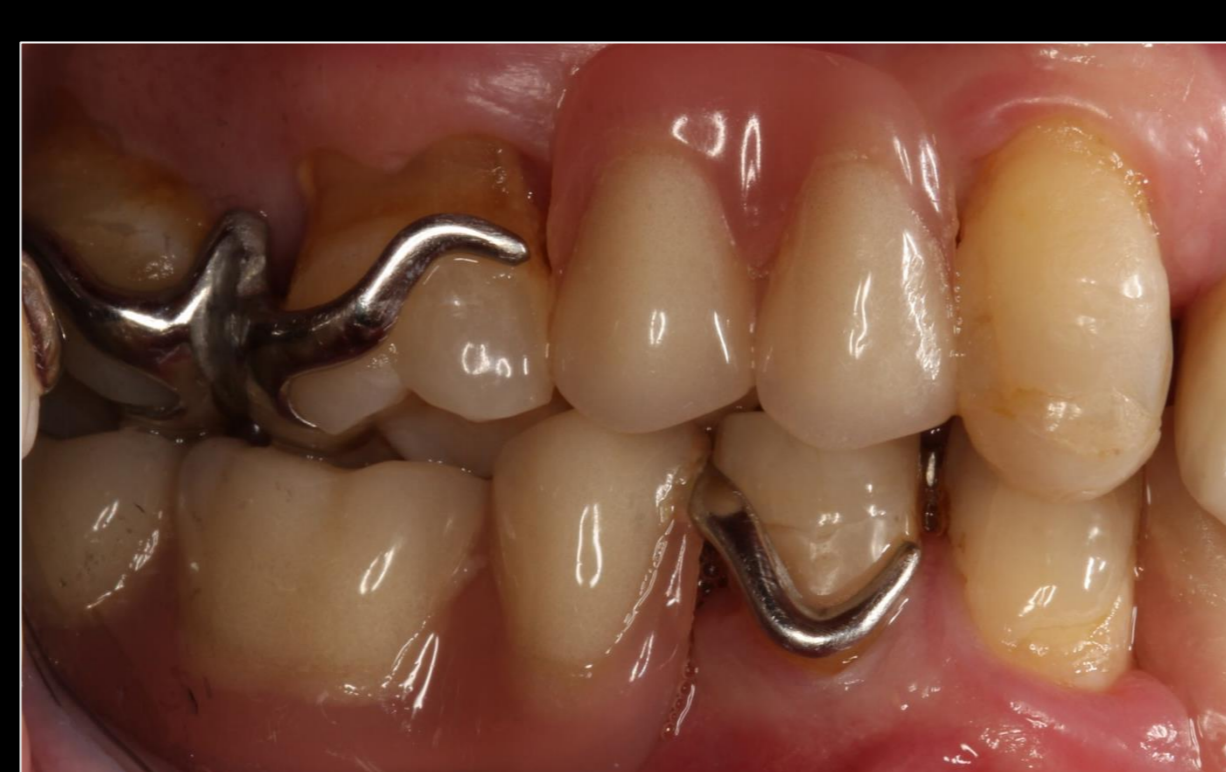
Fig. 7 - Prova de esqueleto e novo registo intermaxilar.

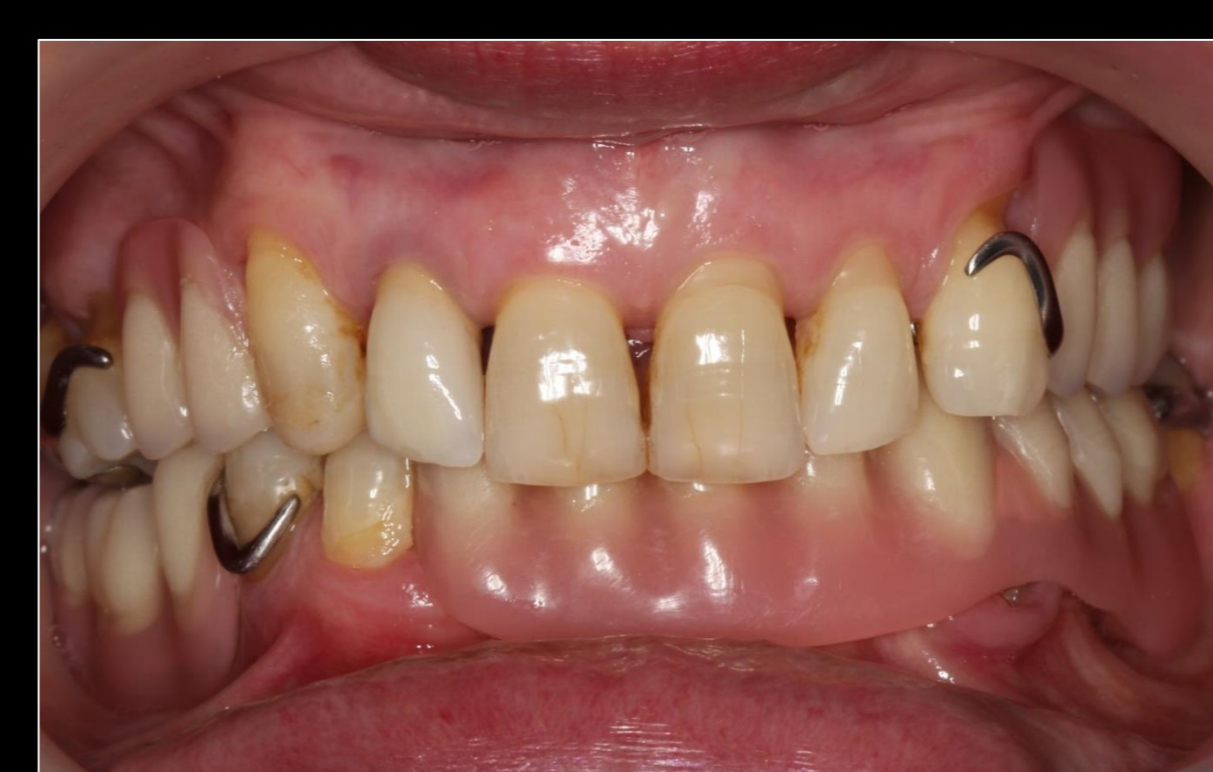
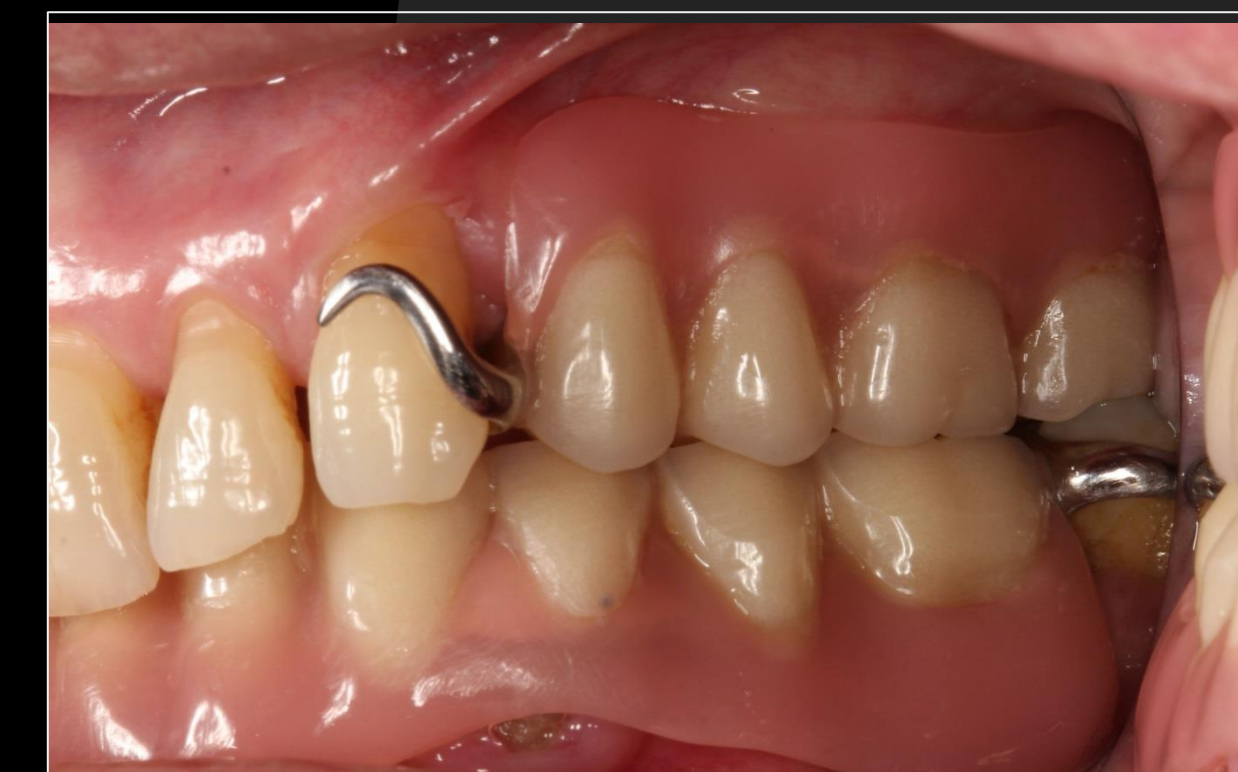
Fig. 8 - Fotografias intra-oris finais laterais e frontal.

- Esta DVO foi depois **estabilizada** através da colocação de resinas compostas ao nível do contacto dentário existente nos dentes 13 e 44.
- Dois anos após a inserção das próteses, a paciente não apresenta complicações biológicas e mecânicas, verificando-se as estruturas naturais remanescentes e as próteses removíveis estáveis. A paciente encontra-se satisfeita com a reabilitação.
