<sup>1</sup>Francisco Correia, <sup>1</sup>Ricardo Faria e Almeida  
<sup>1</sup> Faculdade de Medicina Dentária da Universidade do Porto

Palavras Chave: TiBrush®, peri-implantite, tratamento, caso clínico

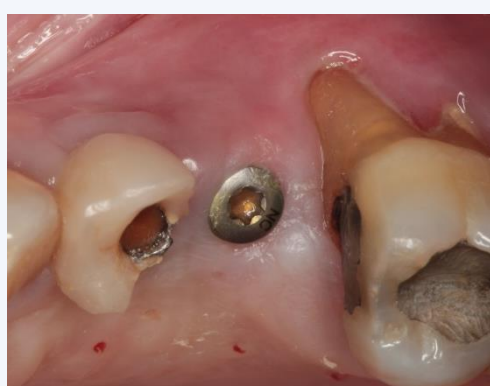
Fotografia inicial

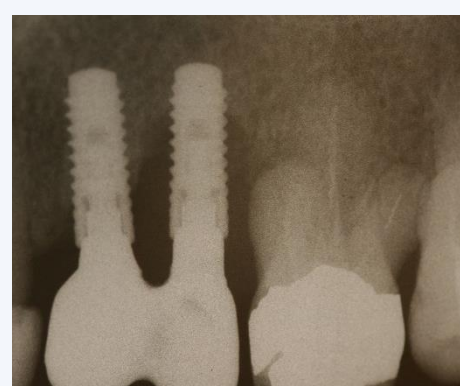
Radiografia inicial

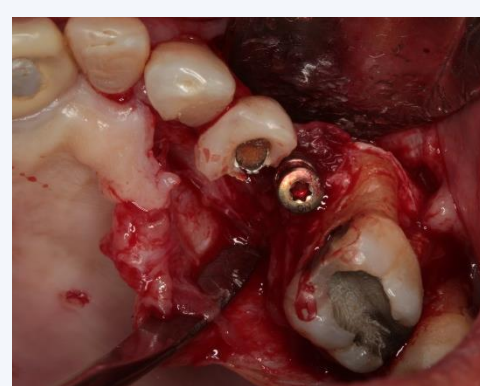
Descolamento do retalho

O tratamento da patologia foi realizado de uma forma cirúrgica, com retirada da coroa cimentada, colocação de uma tampa de fecho e abertura de um retalho de espessura total. Procedeu a remoção de todo o tecido de granulação com curetas gracy e com o TiBrush®.

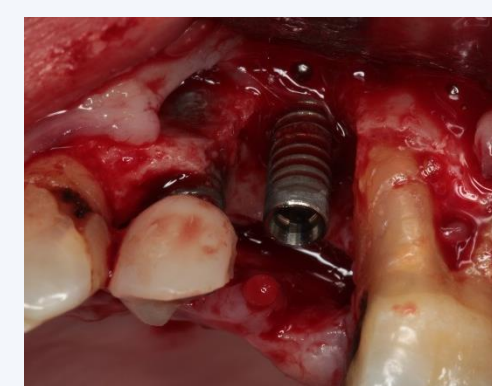
Remoção do tecido de granulação

O TiBrush® é uma escova de utilização única composta por cerdas de titânio e um veio de aço inoxidável, que é acoplado ao contra ângulo para promover a descontaminação mecânica da superfície do implante.

A utilização do TiBrush® permite de uma forma mais fácil (relativamente a outros meios tradicionais de descontaminação mecânica) limpar o tecido de granulação em redor do implante, apresentando o implante um aspeto macroscópico limpo posteriormente a sua utilização.

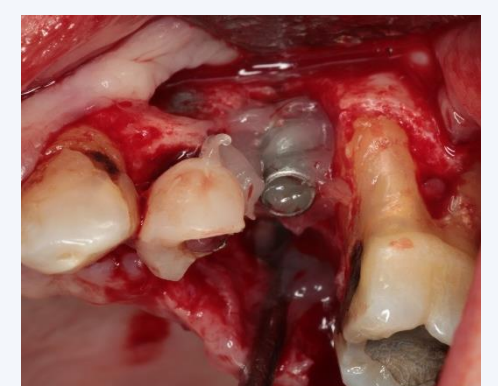
Aplicação de antibiótico em gel

De seguida lavou-se o implante de forma a remover resíduos e restos de tecido contaminado e colocou-se um antibiótico em gel (clorosil®) com o intuito de complementar a descontaminação da superfície. Posteriormente optou-se por realizar uma regeneração óssea com xenoenxerto e membrana de colagénio.

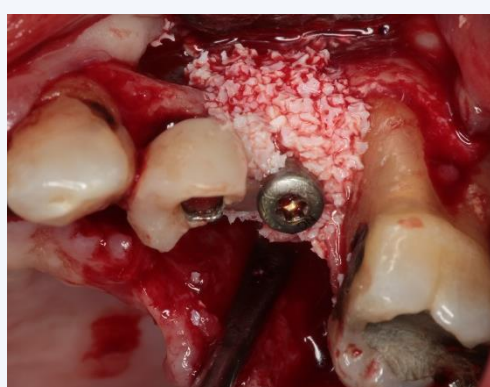
Preenchimento ósseo do defeito com xenoenxerto

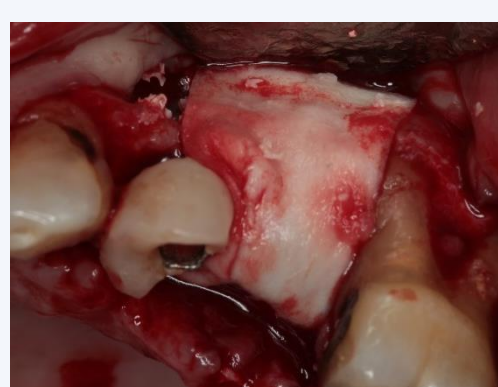
Colocação da membrana de colagénio

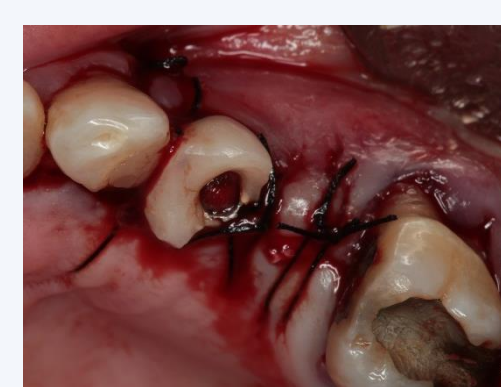
Sutura do retalho
