## Tratamento Endodôntico Em Dentes Com Instrumentos Fraturados: Relato De Um Caso Clínico

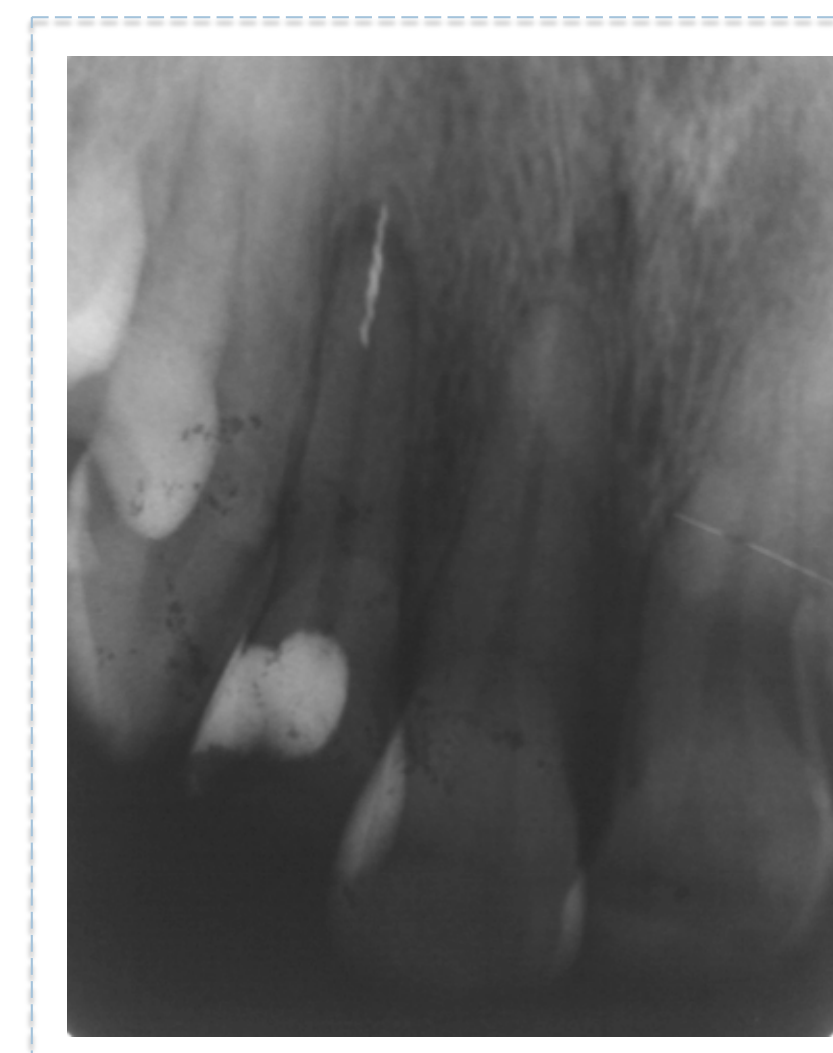
**Fig. 1:** Rx Inicial.  
 Intrumento fraturado no terço apical da raiz.

- Apresentava sintomatologia dolorosa persistente, em especial à percussão vertical e trazia indicação clínica de cirurgia apical.
- Após raio-x inicial, verificou-se que o instrumento fraturado se encontrava no terço apical. Sob isolamento absoluto, a preparação biomecânica iniciou-se com lima manual nº10 (Dentsply Maillefer, Ballaigues, Switzerland) com ponta encurvada, seguida de limas manuais sequenciais, conseguindo-se o total bypass dos instrumentos fraturados.

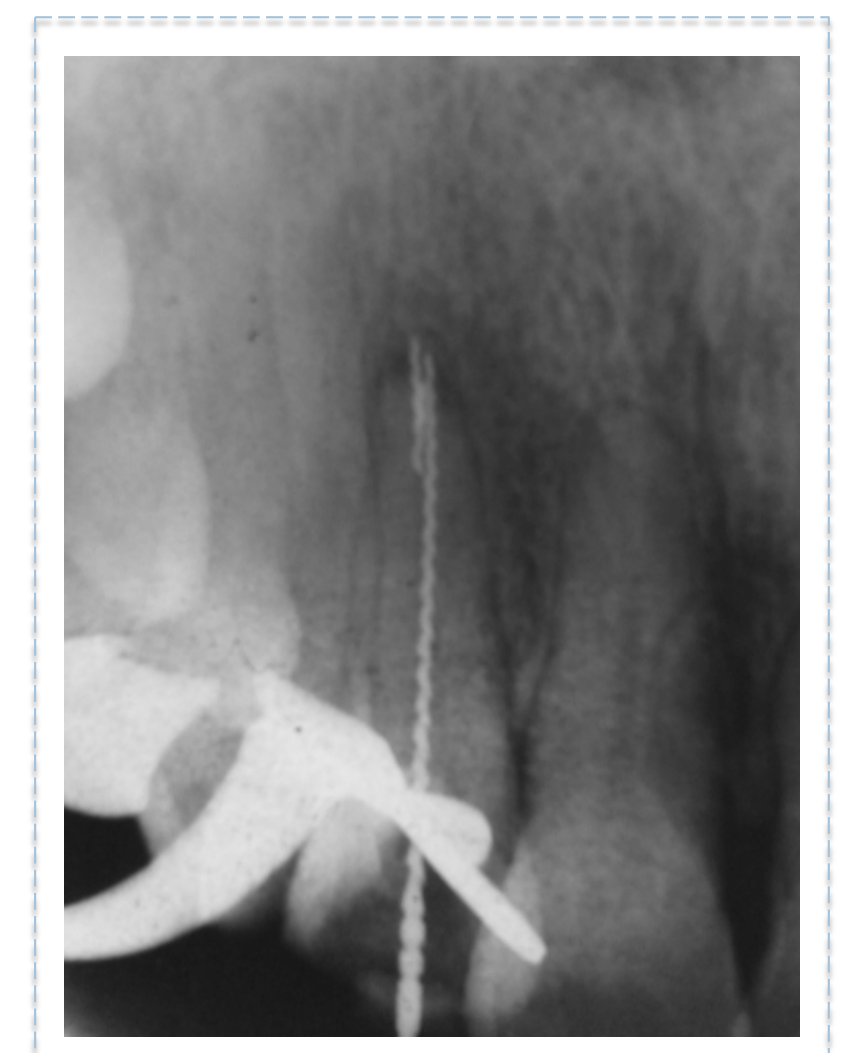
**Fig. 2:** Rx odontometria – bypass do instrumento fraturado

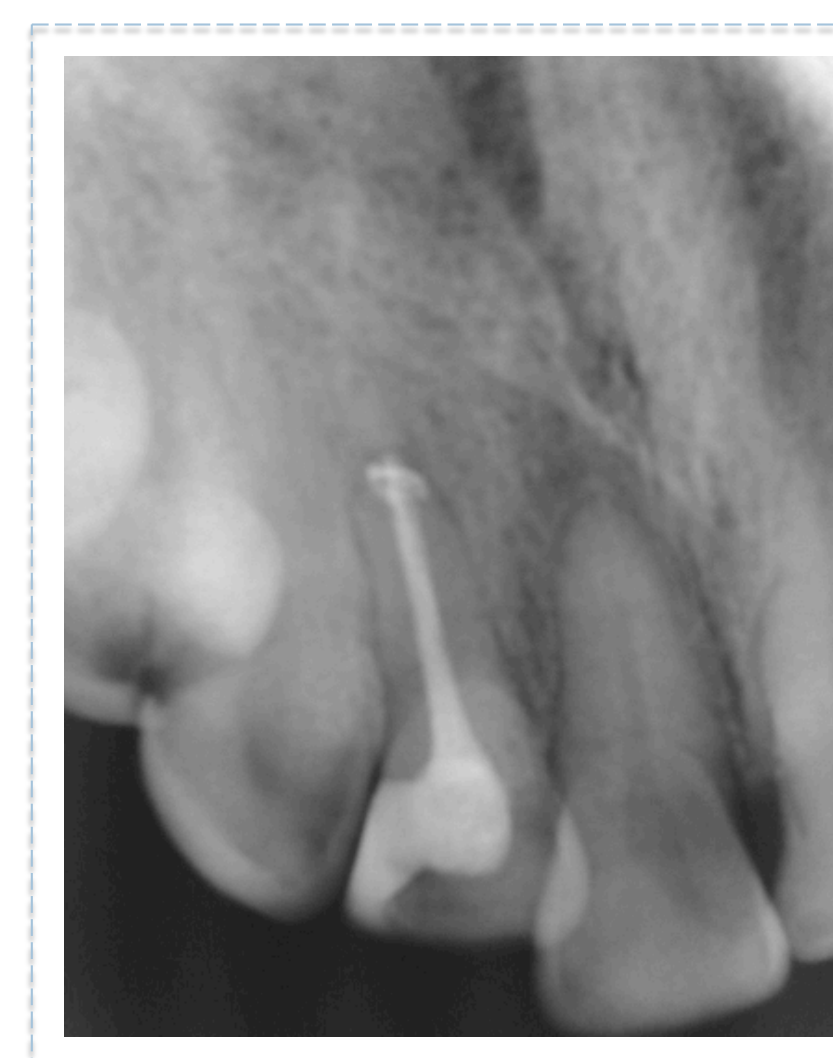
**Fig. 3:** Rx final

- Finalizou-se a instrumentação com sistema rotatório Mtwo (VDW, Munich, Germany). Mesmo após abundante irrigação e instrumentação, não foi possível remover o fragmento fraturado, sob pena de fragilizar o terço apical do dente em demasia. Assim sendo, optou-se por obturar definitivamente o canal, sem remoção do instrumento fraturado, através da técnica de condensação lateral combinada com injeção termoplástica de gutapercha e cimento AH Plus.

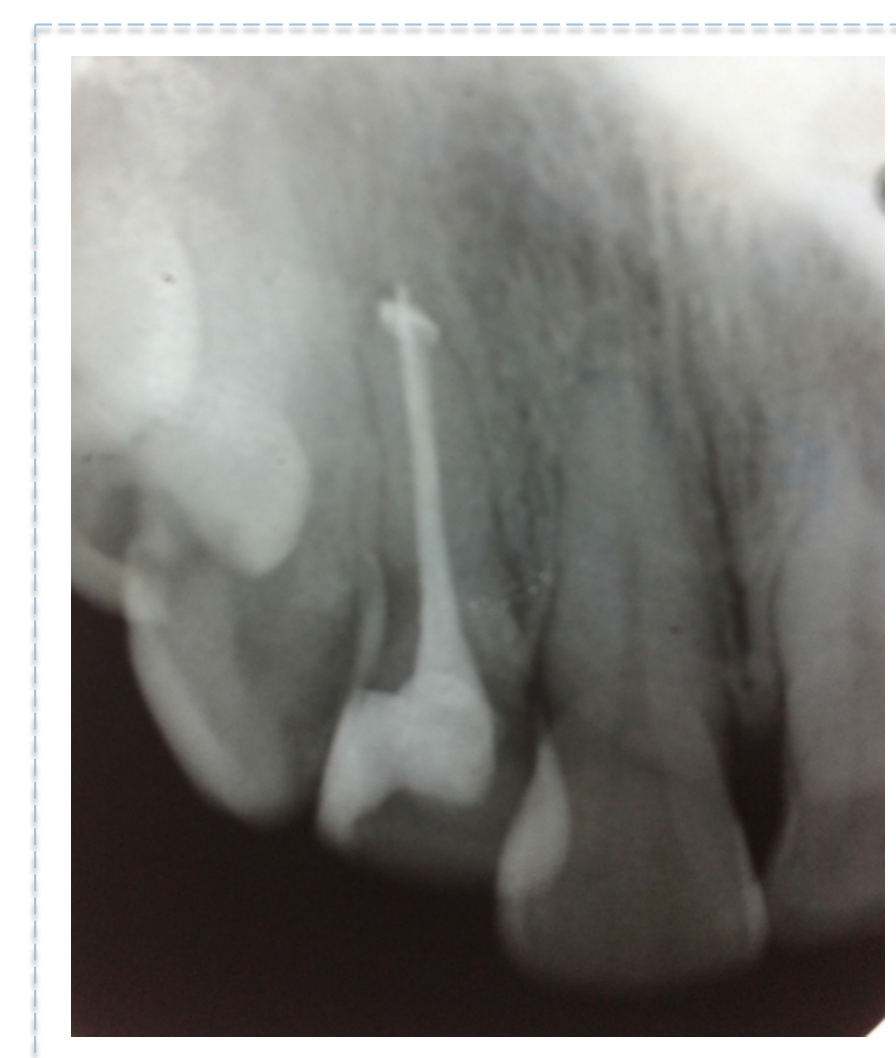
**Fig. 4:** Rx de controlo após 8 dias

- Na consulta de controlo após 8 dias, a paciente já não apresentava qualquer tipo de sintomatologia dolorosa, nem à palpação nem percussão vertical.
