Comparação de diferentes pré-tratamentos de esmalte em lesões de “white spots”

Carretero L. *¹, Manso AG. ¹, Carmo J. ¹, Carvalho P.², Ascenso C. ¹, Polido M. ¹

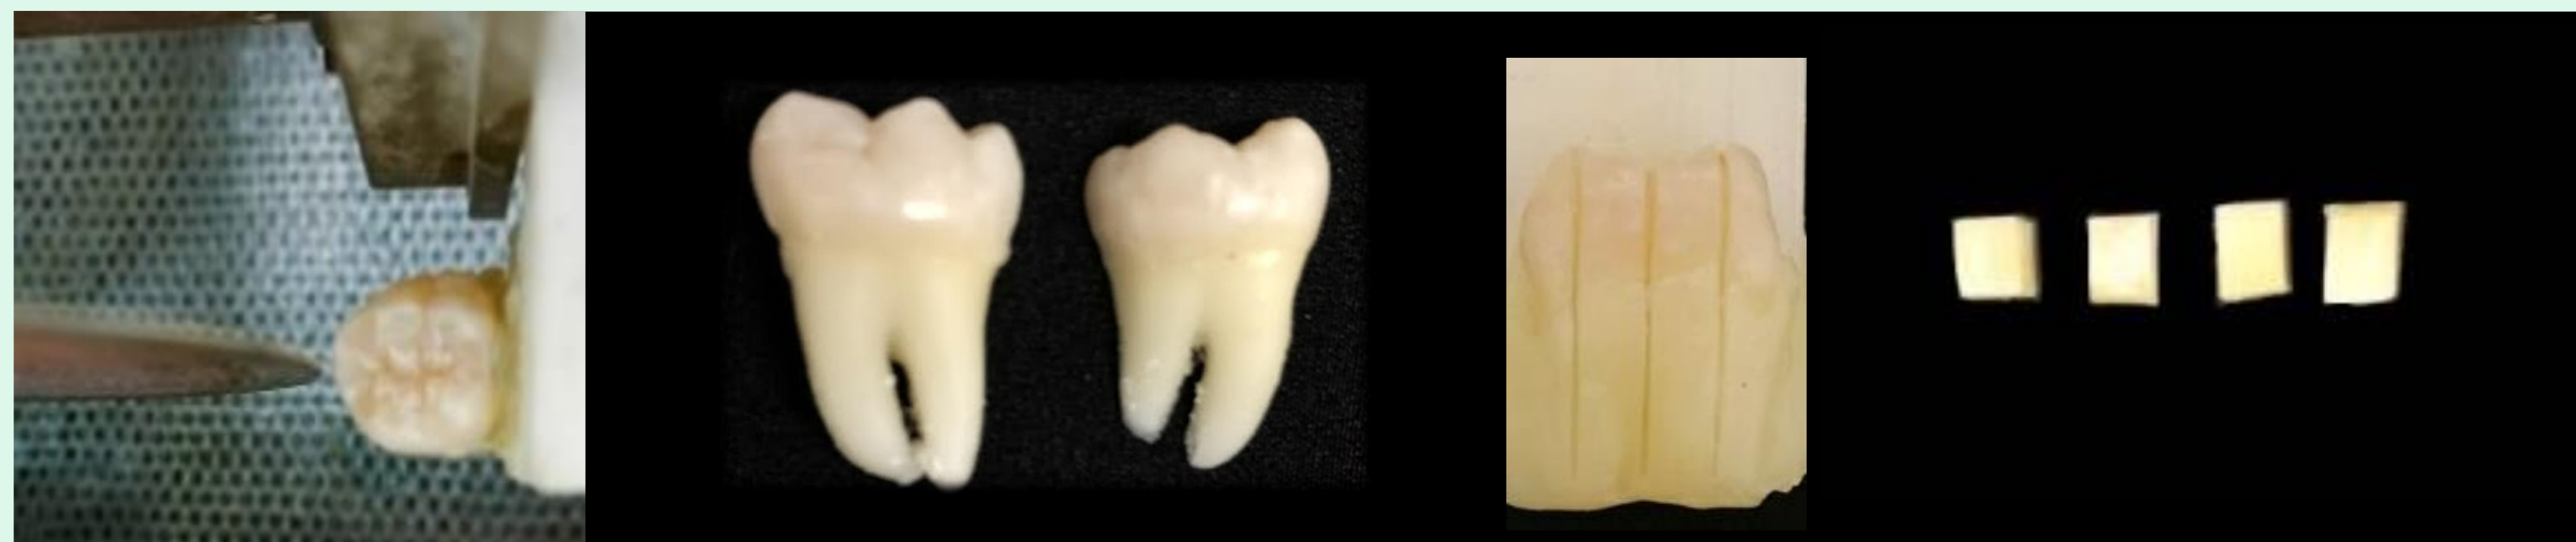
Figura 1. Esquemática do protocolo laboratorial de secção dos dentes.

Foram obtidos 30 fragmentos de esmalte humano, de 4x3 mm. Estes foram polidos e divididos, aleatoriamente, em 3 grupos. Simularam-se lesões de cárie artificiais através de solução tampão de ácido láctico pH 5,0, durante 6 dias. Os grupos foram submetidos a diferentes tratamentos.

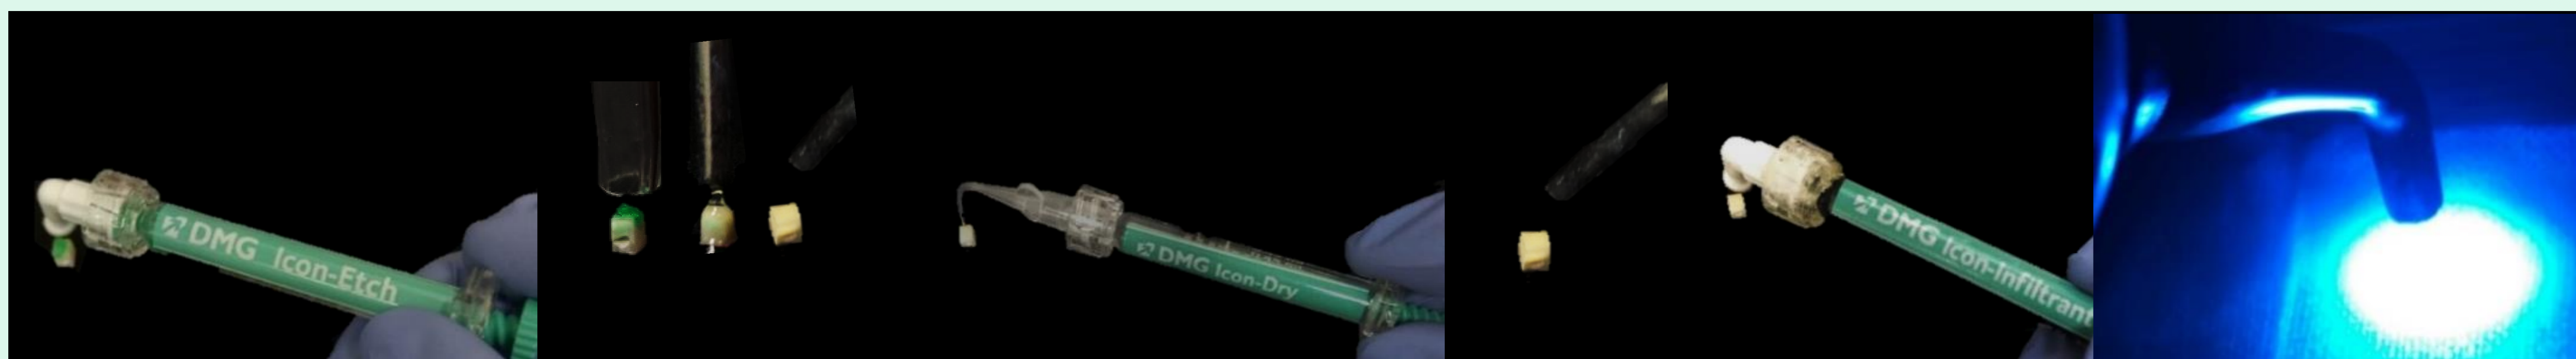
Figura 2. Esquemática do protocolo laboratorial de aplicação da resina infiltrante *ICON®*.

Grupo B (n=10): Aplicou-se *GC Tooth Mousse* (1xdia) durante 4 semanas. Entre as aplicações os espécimes foram mantidos em saliva artificial. Pasadas as 4 semanas, aplicou-se a resina infiltrante *ICON®*.

Grupo C (n=10): Após a manutenção dos espécimes em saliva artificial durante 4 semanas, aplicou-se a resina infiltrante *ICON®*.

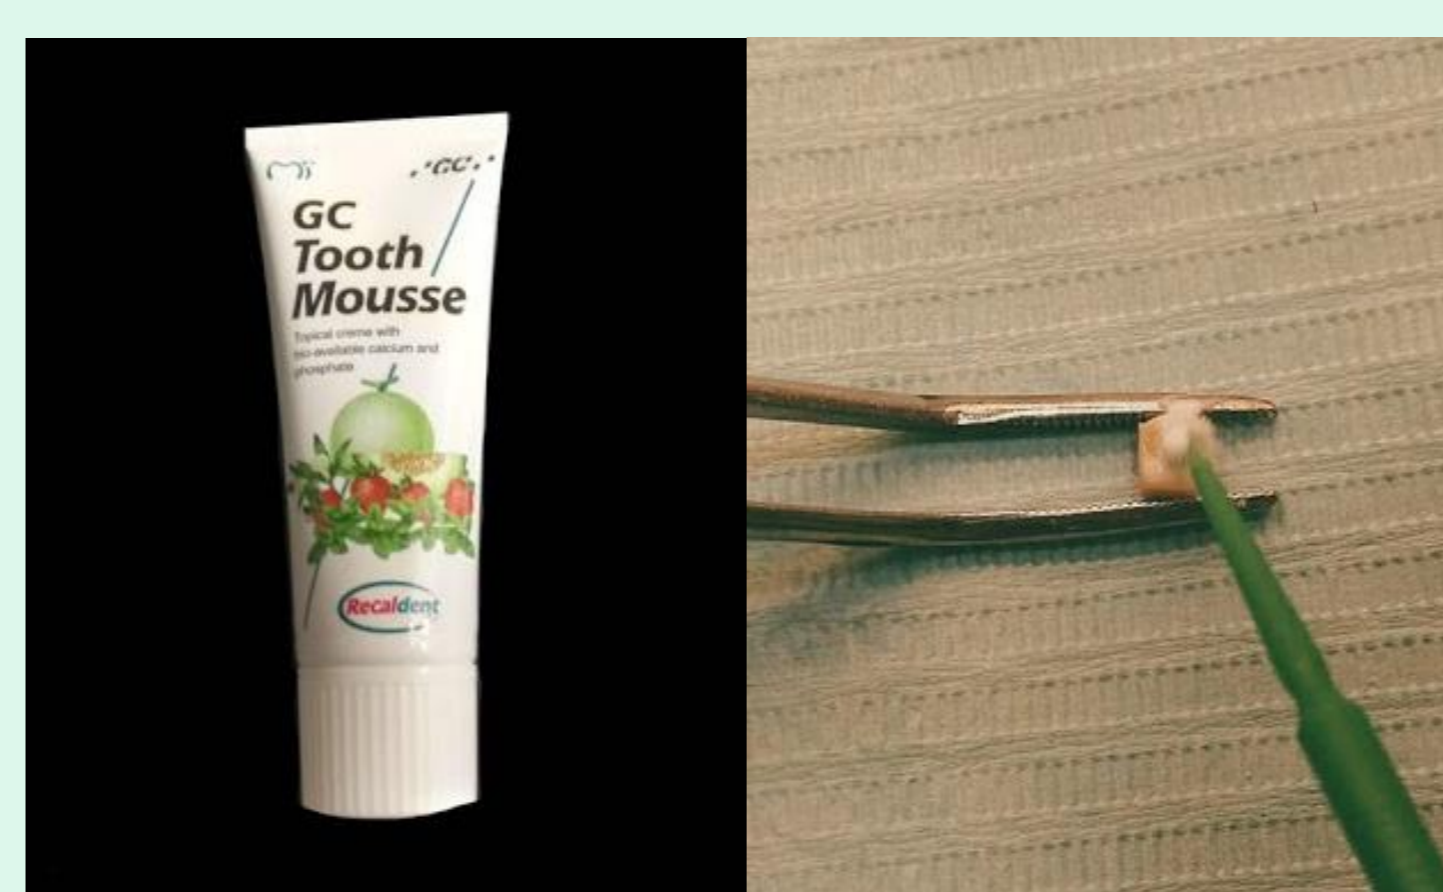
Figura 3. Esquemática do protocolo laboratorial de aplicação de *GC Tooth Mousse*.

Grupo A (n=10): Aplicou-se *GC Tooth Mousse* (1xdia) durante 4 semanas. Entre as aplicações os espécimes foram mantidos em saliva artificial.
