# Resina infiltrativa em lesões de mancha branca – avaliação cromática – Caso Clínico

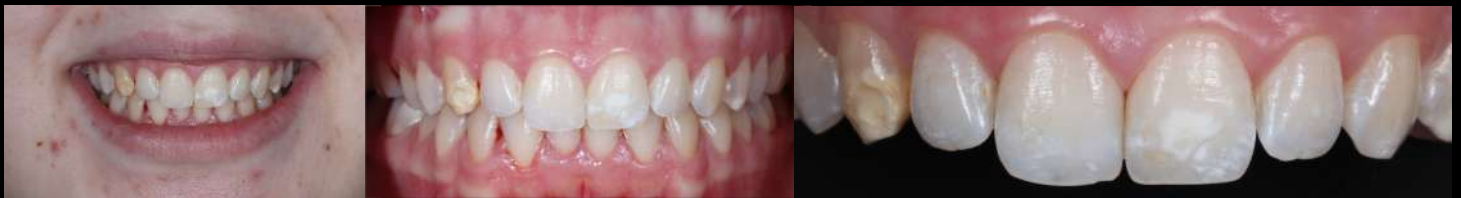
Fig. 1-3: Situação inicial de sorriso, intra-oral em intercuspidação máxima e close-up do maxilar superior.

Paciente do género feminino, 21 anos, dirigiu-se à consulta da Pós-Graduação de Prostandontia da Faculdade de Medicina Dentária da Universidade de Lisboa (FMDUL) mostrando-se insatisfeita com as manchas brancas presentes nos dentes anteriores (11, 12, 21 e 22) (Fig.1-3). Após diagnóstico, avaliação extra e intra-oral iniciais e determinação da cor dentária com recurso a um método espectrofotométrico Spectroshade Micro®, foi proposta a realização de infiltração com resina de baixa viscosidade (Icon, DMG®, Germany) nos dentes 11, 12, 21 e 22 e restauração com resina composta no dente 13. Nos dentes 11, 12, 21 e 22 as superfícies dentárias foram preparadas com ácido hidroclorídrico a 15% (Icon Etch, DMG®, Germany), seguido de lavagem, secagem e aplicação de uma solução de etanol a 99% (Icon Dry, DMG®, Germany) após o qual se aplicou e polimerizou a resina infiltrativa de baixa viscosidade (Icon Resin, DMG®, Germany), seguida do polimento das superfícies tratadas (Fig. 4-6). No dente 13 foi realizada uma restauração estética com a técnica adesiva total etch 3 passos (Optibond FL, Kerr®, USA) e resina composta (Inspiro, Edelweiss®, Switzerland) (Fig.7-12).

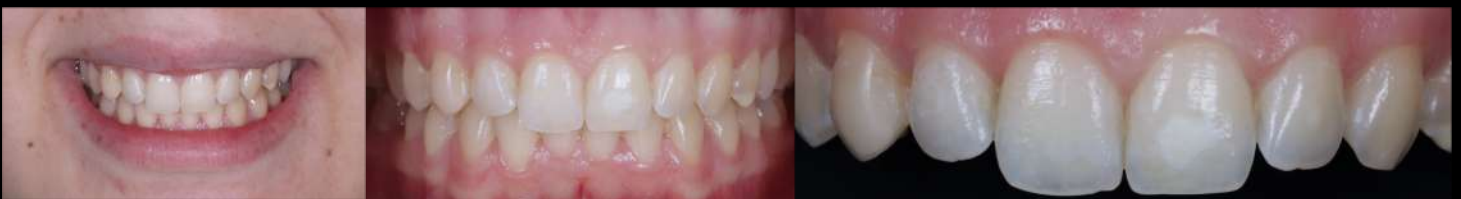
Fig. 14-16: Situação final de sorriso, intra-oral em intercuspidação máxima e close-up do maxilar superior.
