# PRÉ-MOLAR SUPERIOR COM CONFIGURAÇÃO TIPO IV, INSTRUMENTO SEPARADO E CANAIS OBLITERADOS

Sofia Moura Furtado<sup>1</sup>; Joana Araújo Carvalho<sup>1</sup>; Jorge N. R. Martins<sup>1,2</sup>; Mário Rito Pereira<sup>1</sup>; António Ginjeira<sup>1,2</sup>

<sup>1</sup> Departamento de Endodontia, Faculdade de Medicina Dentária, Universidade de Lisboa (FMDUL)

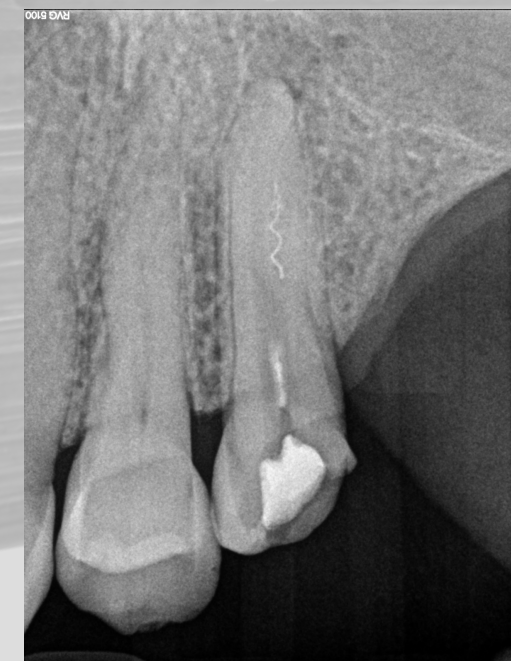
Paciente do sexo masculino, 72 anos, foi referenciado para o tratamento endodôntico do dente 25 após fratura de um instrumento no canal vestibular. O exame radiográfico revelou uma lesão periapical radiolúcida associada ao dente 25 e a presença de um instrumento separado no canal vestibular, bem como a ausência de uma imagem compatível com canais radiculares a partir do terço médio (Figura 1).

Figura 1 – Radiografia periapical inicial.

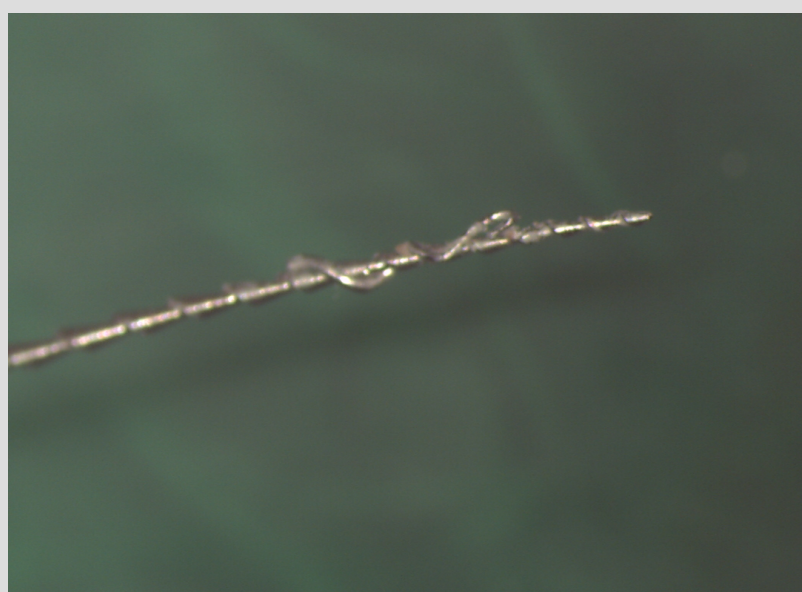
Figura 4 – Fotografia intra-operatória da remoção do instrumento separado envolvido numa lima H.

Numa primeira fase do retratamento endodôntico não cirúrgico, após a realização da cavidade de acesso removeu-se os remanescentes de gutta-percha que existiam no interior do canal radicular e foi confirmada a presença de um instrumento separado no canal vestibular sendo o mesmo removido com auxílio de uma lima H.

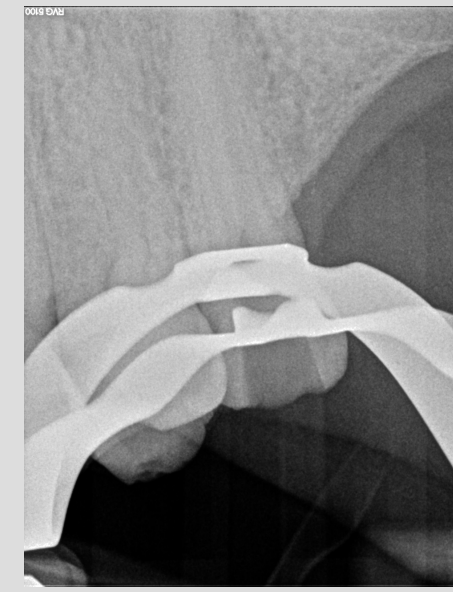
Figura 5 – Radiografia periapical de confirmação da remoção do instrumento separado.

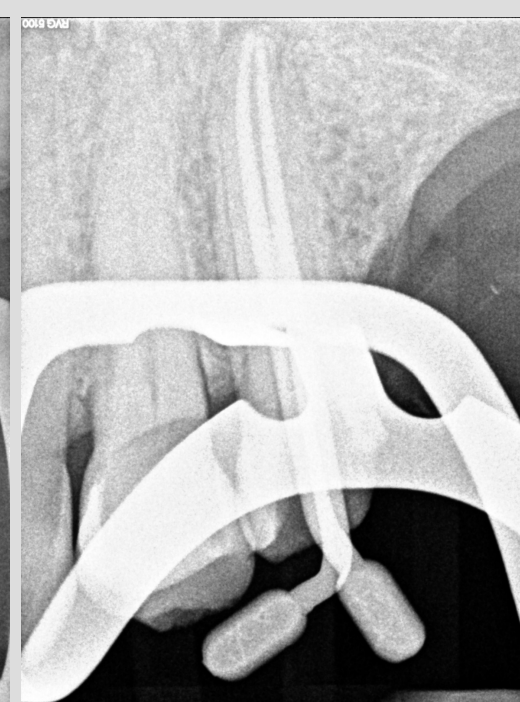
Figura 7 – Radiografia periapical de prova de cone.

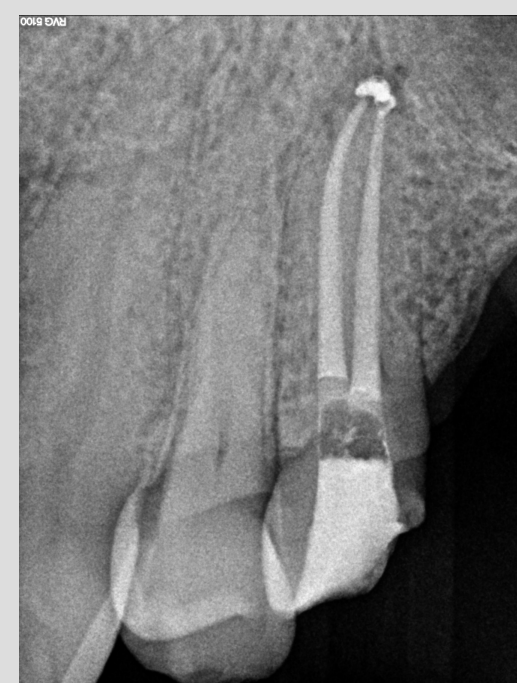
Figura 9 – Radiografia periapical final.

A obliteração canal foi eliminada com auxílio de limas C-Pilot #8, #10, #12 e #15 (Figura 6), a preparação químico-mecânica foi realizada com recurso às limas Wave One Gold até um calibre 025.07 e obturado com a técnica de onda contínua de calor (Figuras 8 e 9) e posteriormente foi feita a reabilitação com uma coroa metalo-cerâmica e espigão fibra de vidro. Um ano depois, verificou-se uma evolução favorável da lesão periapical (Figura 10).

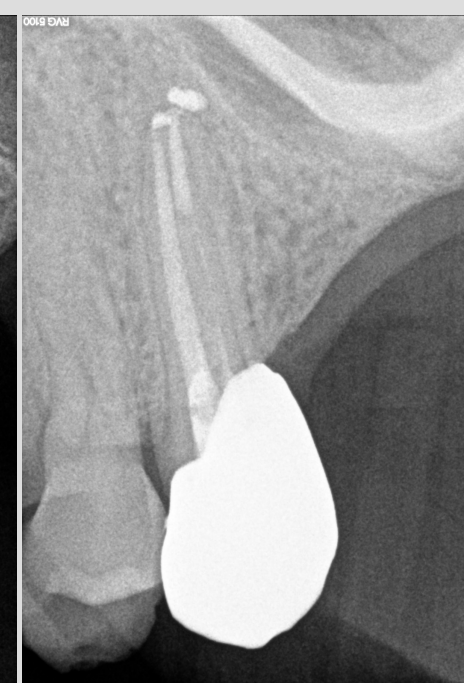
Figura 10 – Radiografia periapical de follow-up (1 ano).
