# Encerramento de diastemas e desgaste dentário - caso clínico

Karine Sommer Cruz<sup>1</sup>, Alessio Bertoz<sup>1</sup>, Rita Fidalgo-Pereira<sup>2</sup>, Pedro Campos Lopes<sup>2</sup>, Rita Noites<sup>2</sup>, Miguel Cardoso<sup>2</sup>

<sup>1</sup>Universidade Católica Portuguesa, Faculdade de Medicina Dentária; <sup>2</sup>Universidade Católica Portuguesa, Faculdade de Medicina Dentária, Centro de Investigação Interdisciplinar em Saúde (CIIS), Viseu, Portugal.

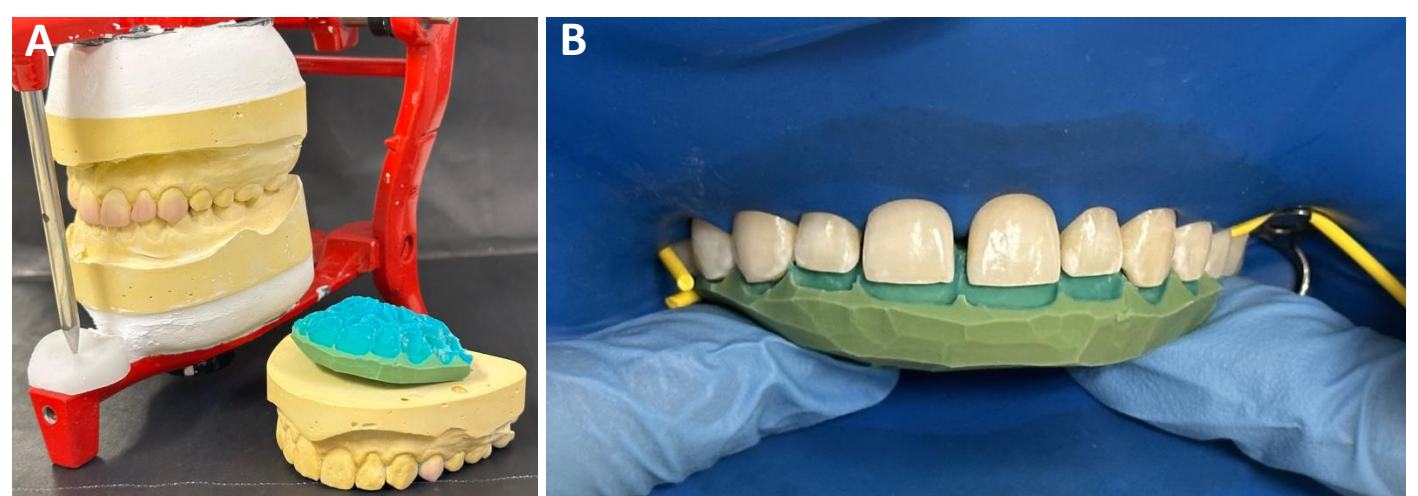
Figura 2. (A) Enceramento de diagnóstico e confecção da guia de silicone. (B) Verificação da adaptação da guia de silicone.

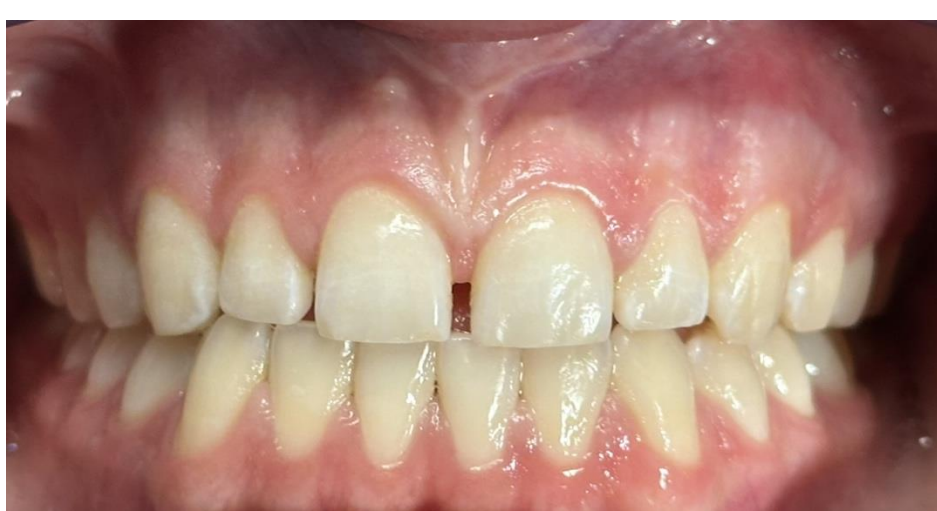
Figura 1. Fotografia frontal antes da reanatomização

Paciente de 16 anos, compareceu na Clínica Dentária Universitária da Universidade Católica Portuguesa, com queixas relativas aos diastemas e desgaste dentário nos dentes 1.3,1.2,1.1,2.1,2.2,2.3. Após estudo clínico, radiográfico, fotográfico e estudo dos moldes, a decisão clínica foi a reabilitação dos referidos dentes através de resinas compostas pela técnica direta. Foi realizado enceramento diagnóstico prévio, e mock-up em resina bisacrílica autopolimerizável Protemp,3M™ A2. A seleção da cor, valor e croma das resinas compostas foi realizada através de registo e análise fotográfica. Após o isolamento absoluto do campo operatório, realizou-se micro abrasão mecânica, seguida pela aplicação do sistema adesivo Optibond FLTMKerr™. O procedimento restaurador foi iniciado pela face palatina, com resina composta Filtek™ Supreme XTE, 3M™, com espessura de 1mm tendo por base a chave de silicone. Seguiu-se a execução do corpo dentário com resina composta de dentina, IPS Empress Direct™ B1, Ivoclar Vivadent™, a camada de esmalte foi realizada através da resina composta Spectra ST Effects™ A2, Denstply no terço cervical e resina composta de esmalte, IPS Empress Direct™ B1 no terço médio e incisal. A anatomia primária e secundária foi sequencialmente executada através de discos de acabamento, broca cónica de grão fino, sistema de acabamento e polimento Astropol™, Ivoclar Vivadent™ e pasta de polimento diamantada. Foi realizado controlo após 6 meses, tendo-se mantido a estabilidade oclusal e estética das resinas compostas.
