Osteomielite como complicação de implantes com carga imediata

Rute Sousa Melo¹, Rui Dias Costa¹, Constança Monteiro Lopes¹, Ana André Rodrigues², Maria João Dias³, Pedro Cabeça Santos³

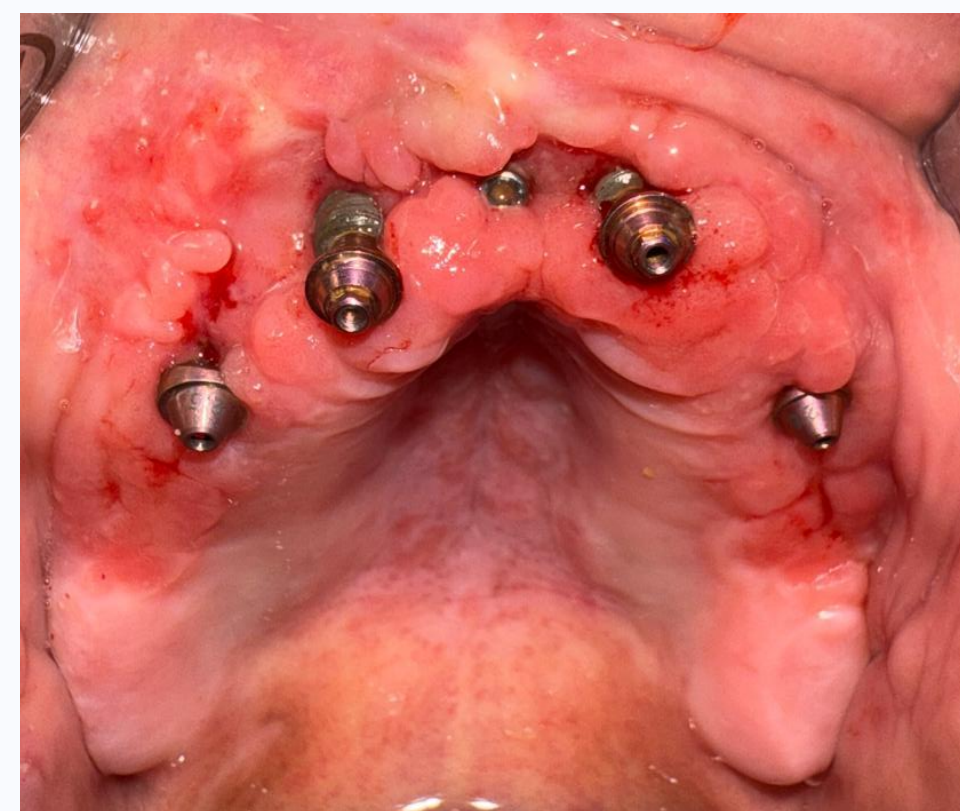
Recobrimento ósseo praticamente completo (Figura 3)
Implantes em carga sem mobilidade
Exposição das espiras dos dois implantes paramedianos

Figura 3. Fotografia intraoral um mês após o desbridamento.
