Implantoplastia em implantes de zircónia: efeitos na adesão bacteriana in vitro

O objetivo deste estudo in vitro foi avaliar a adesão bacteriana na superfície de implantes de zircónia após implantoplastia.

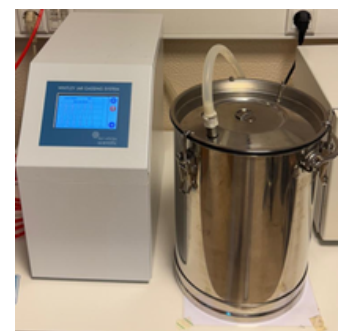
Figura 1. Jarro de anaerobiose

1. Descongelamento da bactéria para uma placa de Petri com meio BHI A e posterior incubação a 37°C
2. Subcultura
3. Crescimento overnight
4. Crescimento exponencial
5. Diluição até a concentração final de 10⁸ UFC/mL
6. Incubação nos implantes por 24 horas
7. Diluições e sementeira seriadas
8. Contagem de UFC.

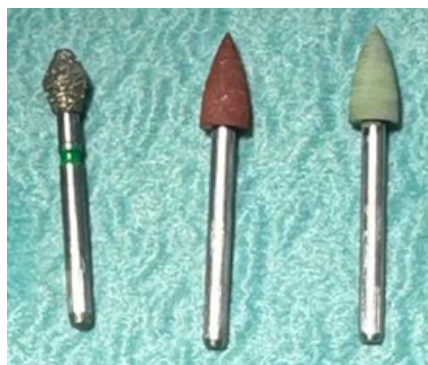
Figura 2. Sequência de brocas

Desinfecção das amostras → Implantoplastia numa superfície do implante → Processo de crescimento de *S. oralis* foi realizado seguindo as mesmas etapas → O protocolo SEM foi realizado para posterior obtenção das imagens para avaliação da adesão bacteriana.
