# O EFEITO DOS SELANTES DE SUPERFÍCIE NA ESTABILIDADE DE COR DAS RESINAS COMPOSTAS

Margarida Marques Ferreira <sup>1</sup>; Inês Caldeira Fernandes <sup>2</sup>; Mário Polido <sup>3</sup>; Alexandra Pinto <sup>4</sup>; Ana Cristina Azul <sup>5</sup>

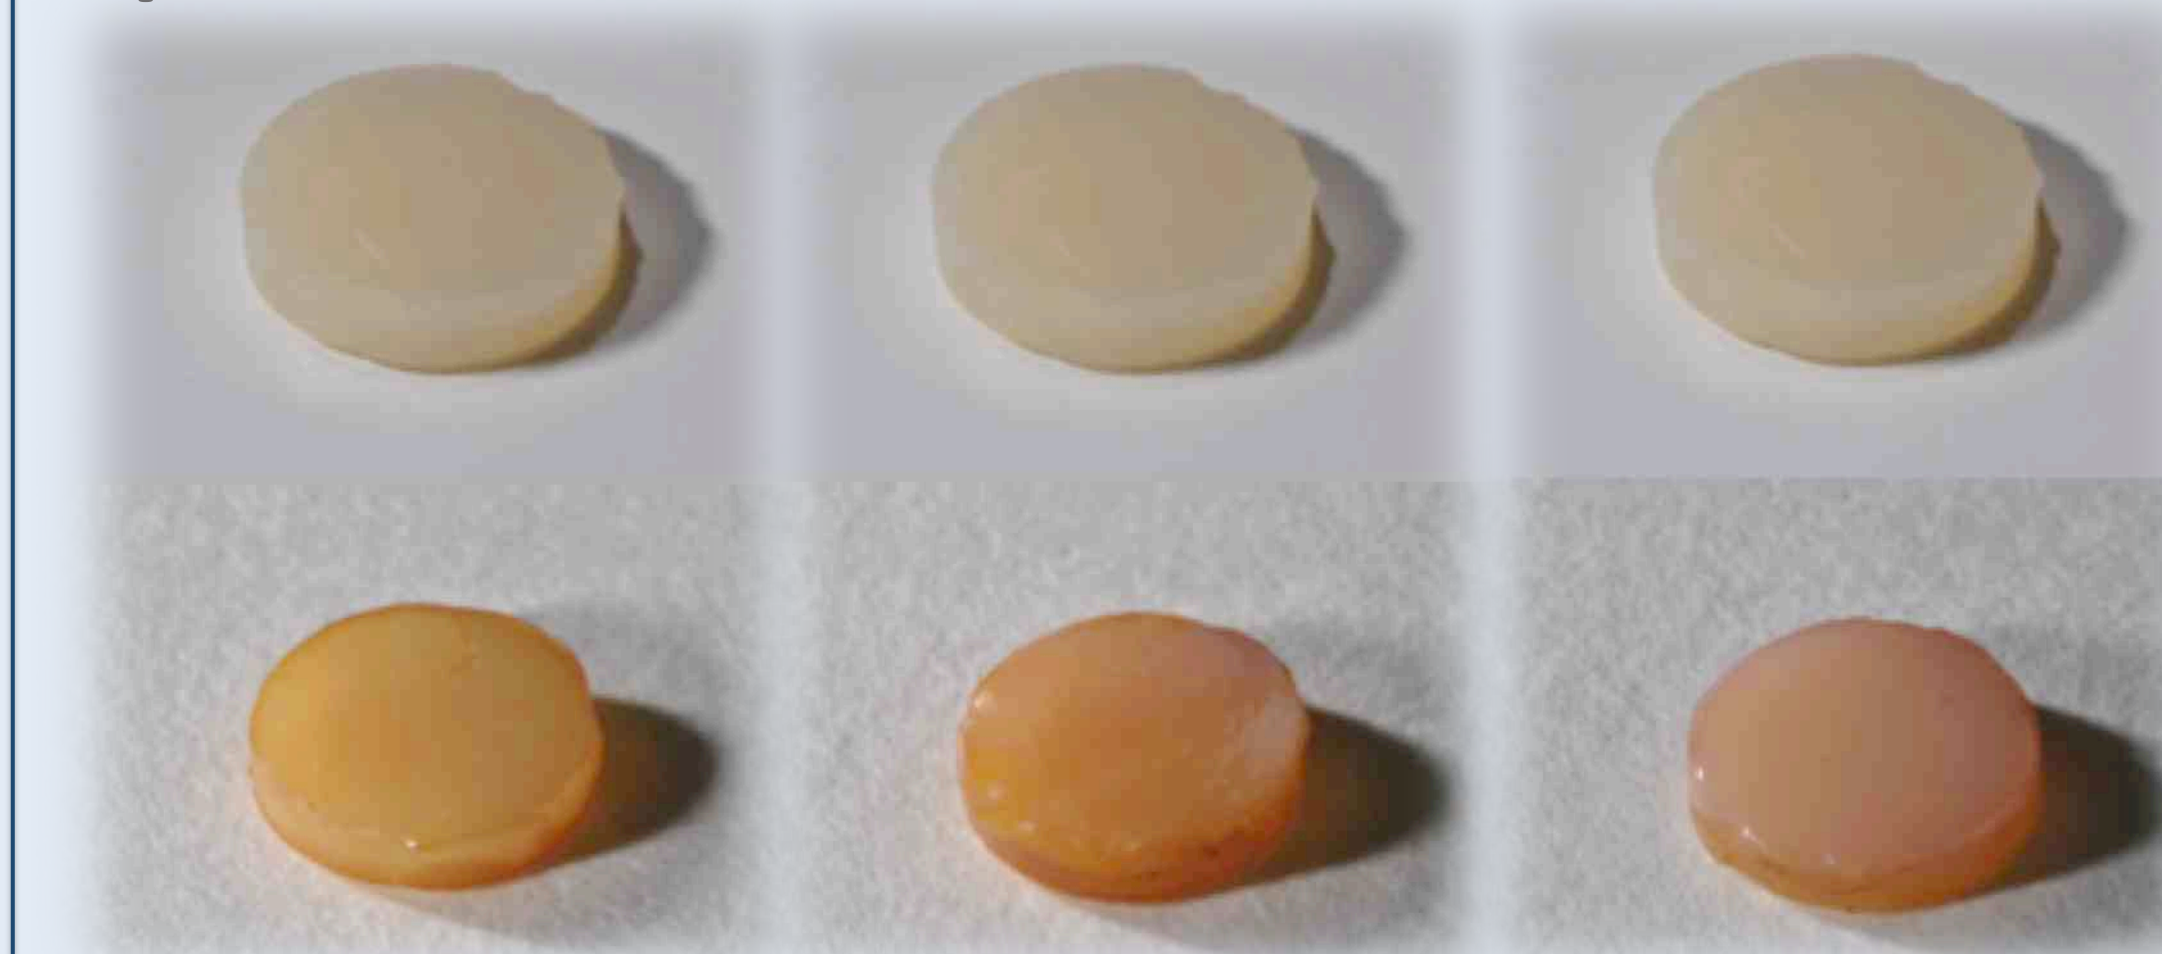
Fig. 7. Alterações de cor após 24h nos grupos selados com *Fortify*<sup>TM</sup>, *Fortify*<sup>TM</sup> Plus, *Biscover*<sup>TM</sup> LV, respectivamente

**Resultados:** Em todos os grupos selados com *Fortify*<sup>TM</sup>, *Fortify*<sup>TM</sup> Plus e *Biscover*<sup>TM</sup> LV foram detectadas diferenças significativas na variação de cor para os períodos 24 horas e 72 horas de contacto com vinho tinto (Fig. 7 e 8). O grupo que apresentou maior variação de cor foi o *Biscover*<sup>TM</sup> LV após 72 horas de imersão ( $\Delta E=21,30$ ) (Fig. 11) e o que apresentou menor variação de cor foi o grupo *Fortify*<sup>TM</sup> após 24 horas de imersão em vinho tinto ( $\Delta E=6,28$ ) (Fig. 9).

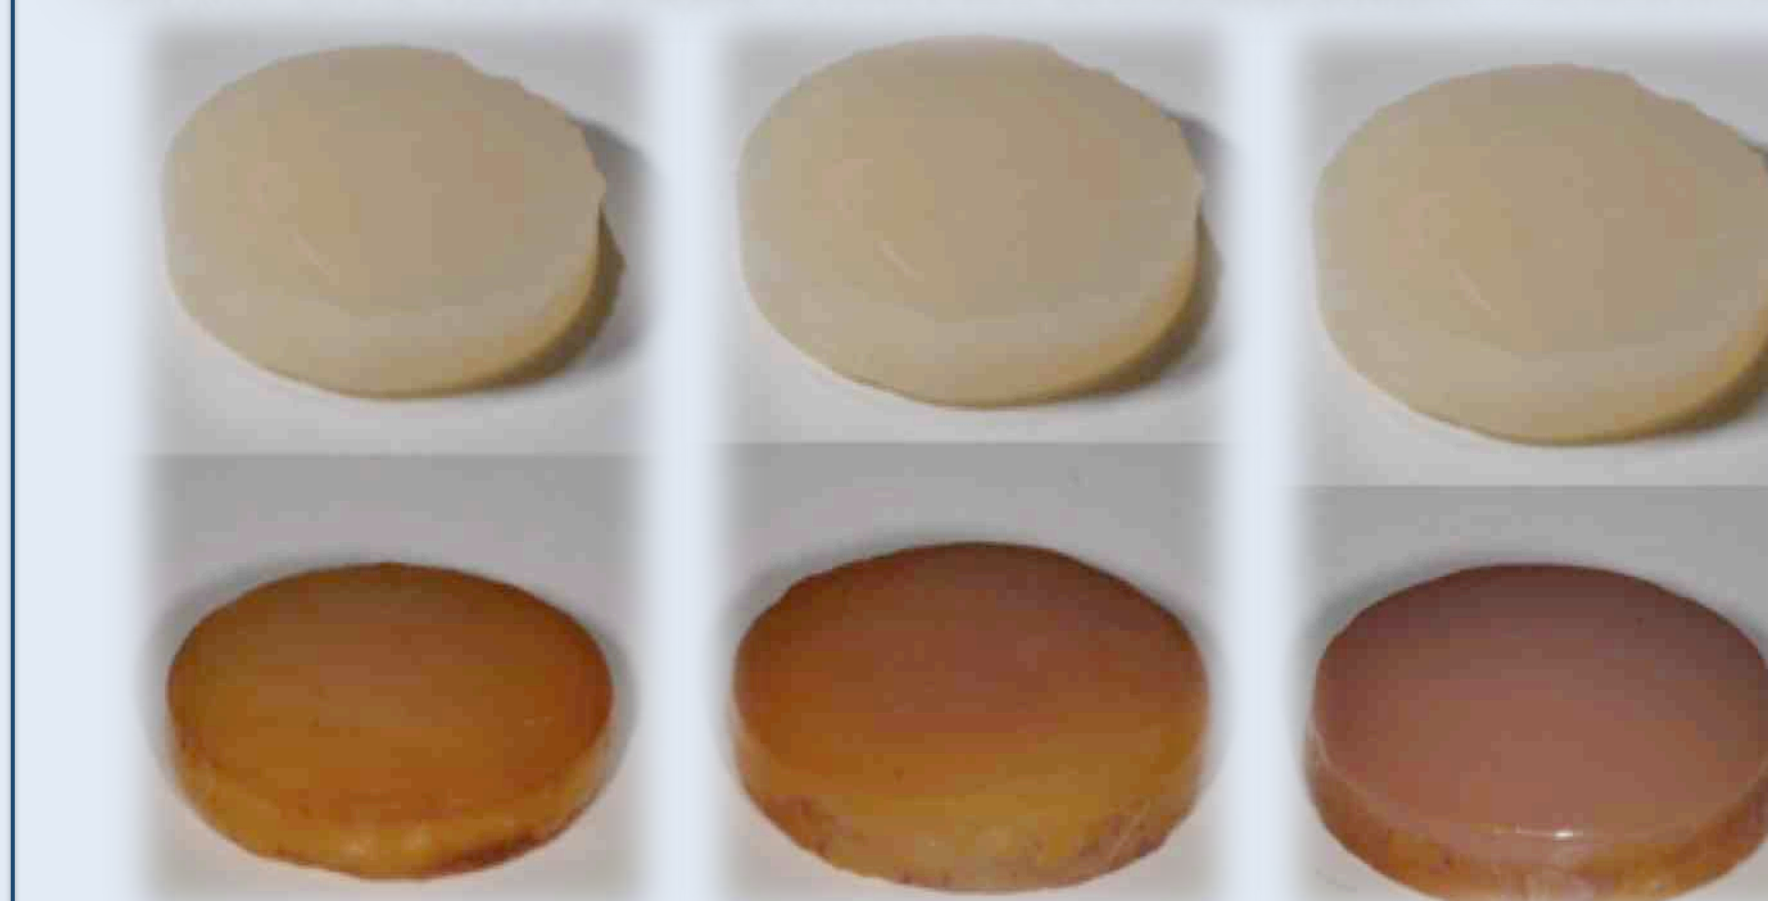
Fig. 8. Alterações de cor após 72h nos grupos selados com *Fortify*<sup>TM</sup>, *Fortify*<sup>TM</sup> Plus, *Biscover*<sup>TM</sup> LV, respectivamente

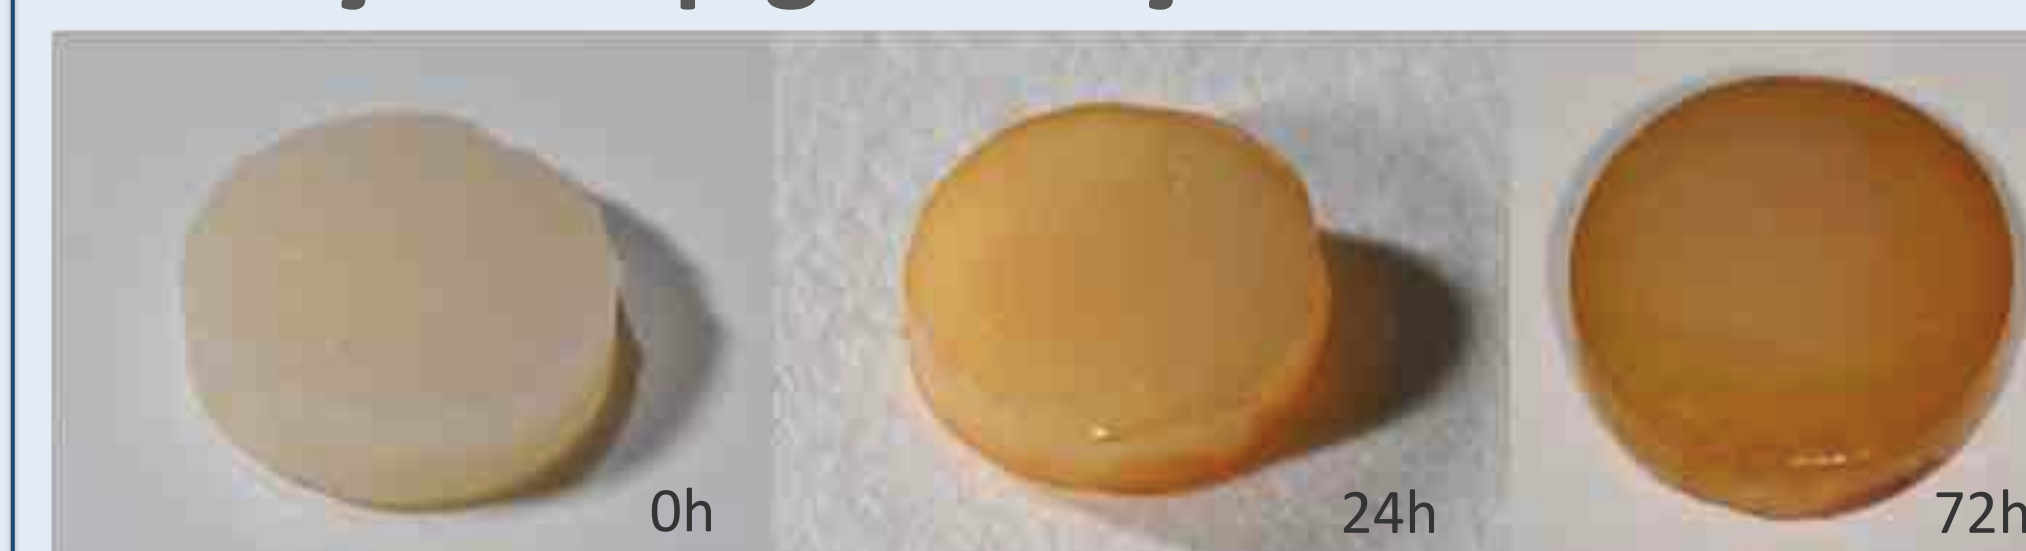
Fig. 9. Selante de Superfície *Fortify*<sup>TM</sup>

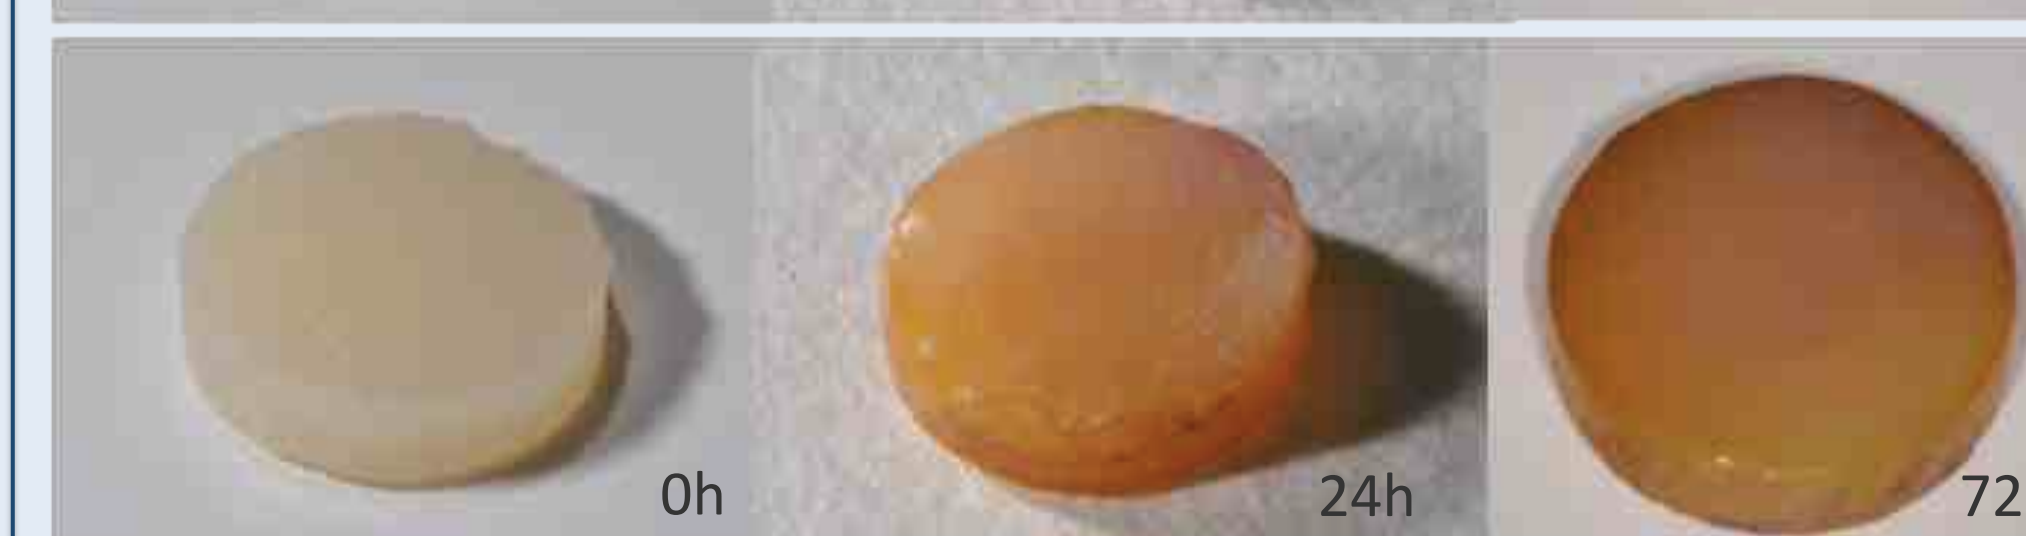
Fig. 10. Selante de Superfície *Fortify*<sup>TM</sup> Plus

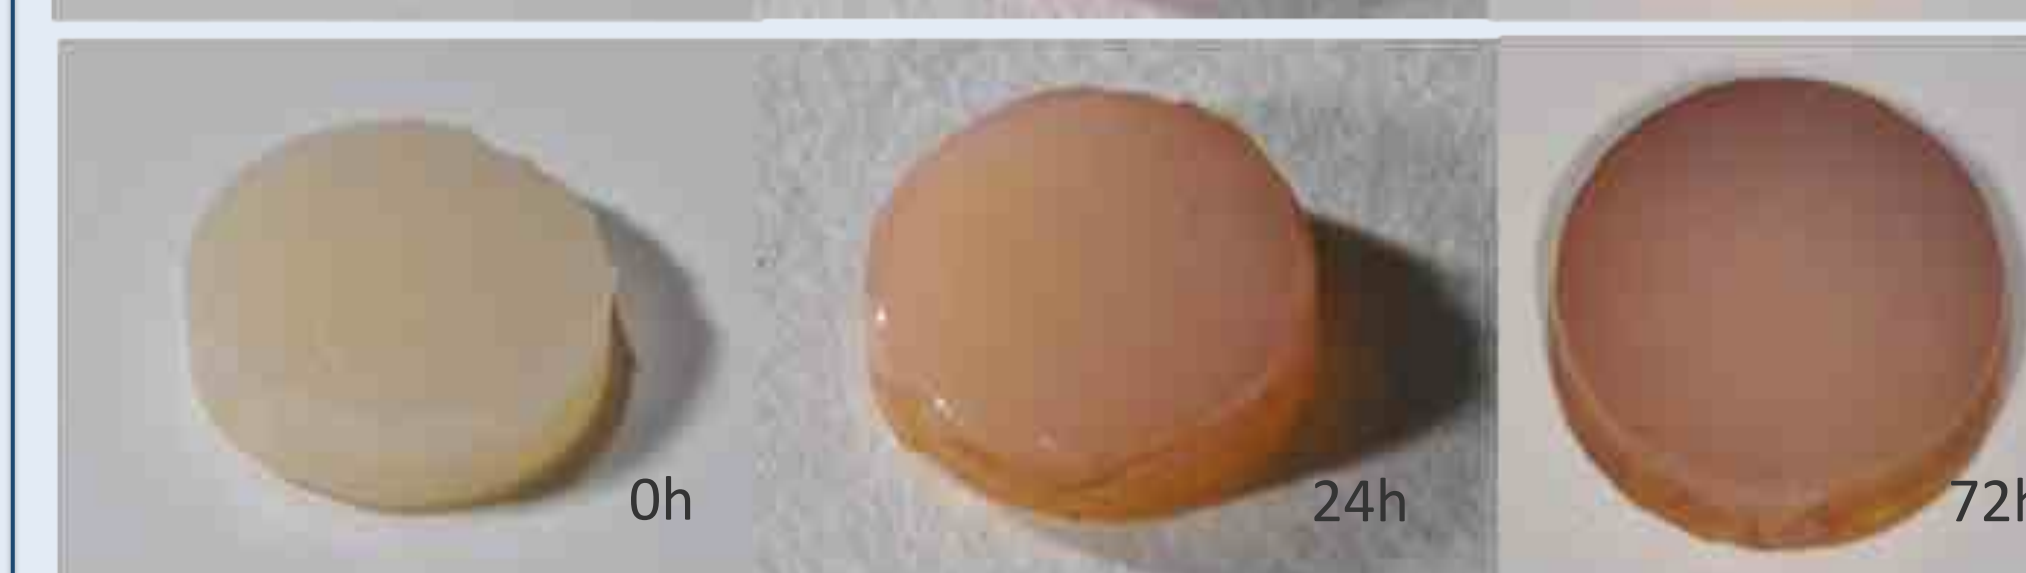
Fig. 11. Selante de Superfície *Biscover*<sup>TM</sup> LV
