RETRATAMENTO ENDODÔNTICO COM ABORDAGEM DE INSTRUMENTO SEPARADO - CASO CLÍNICO

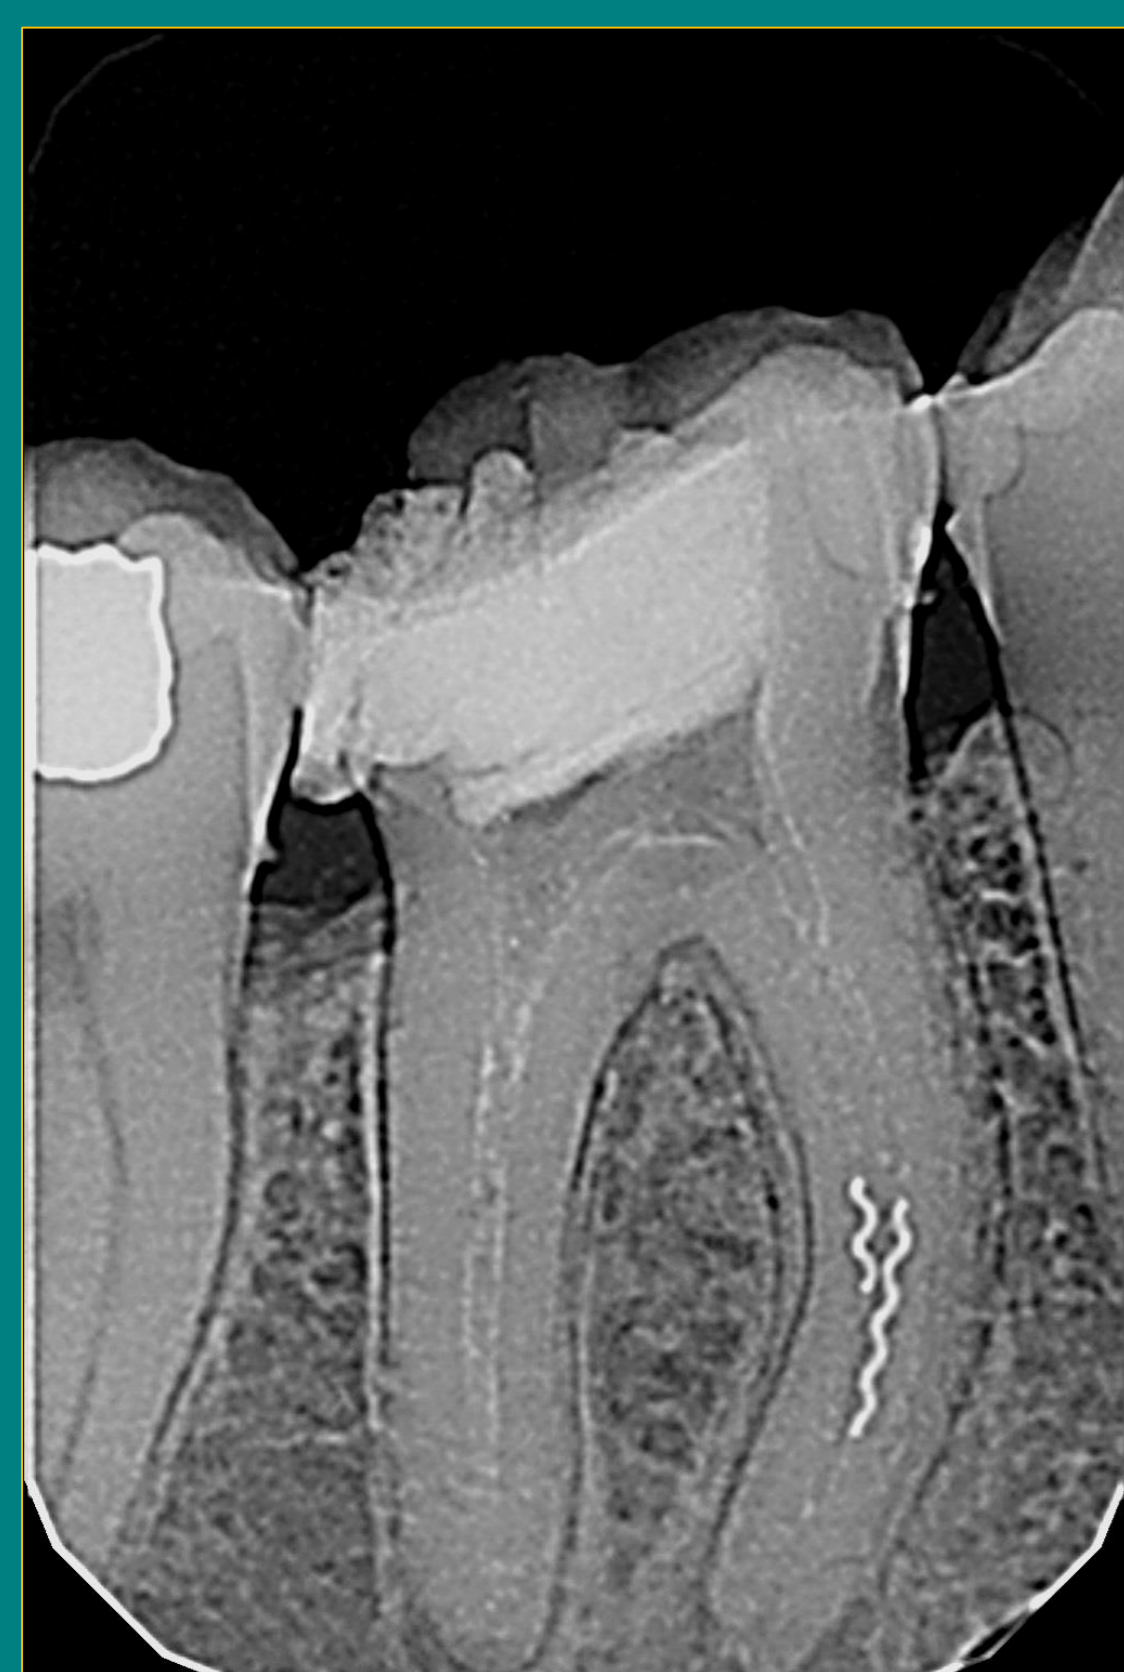
Figura 1. Radiografia inicial

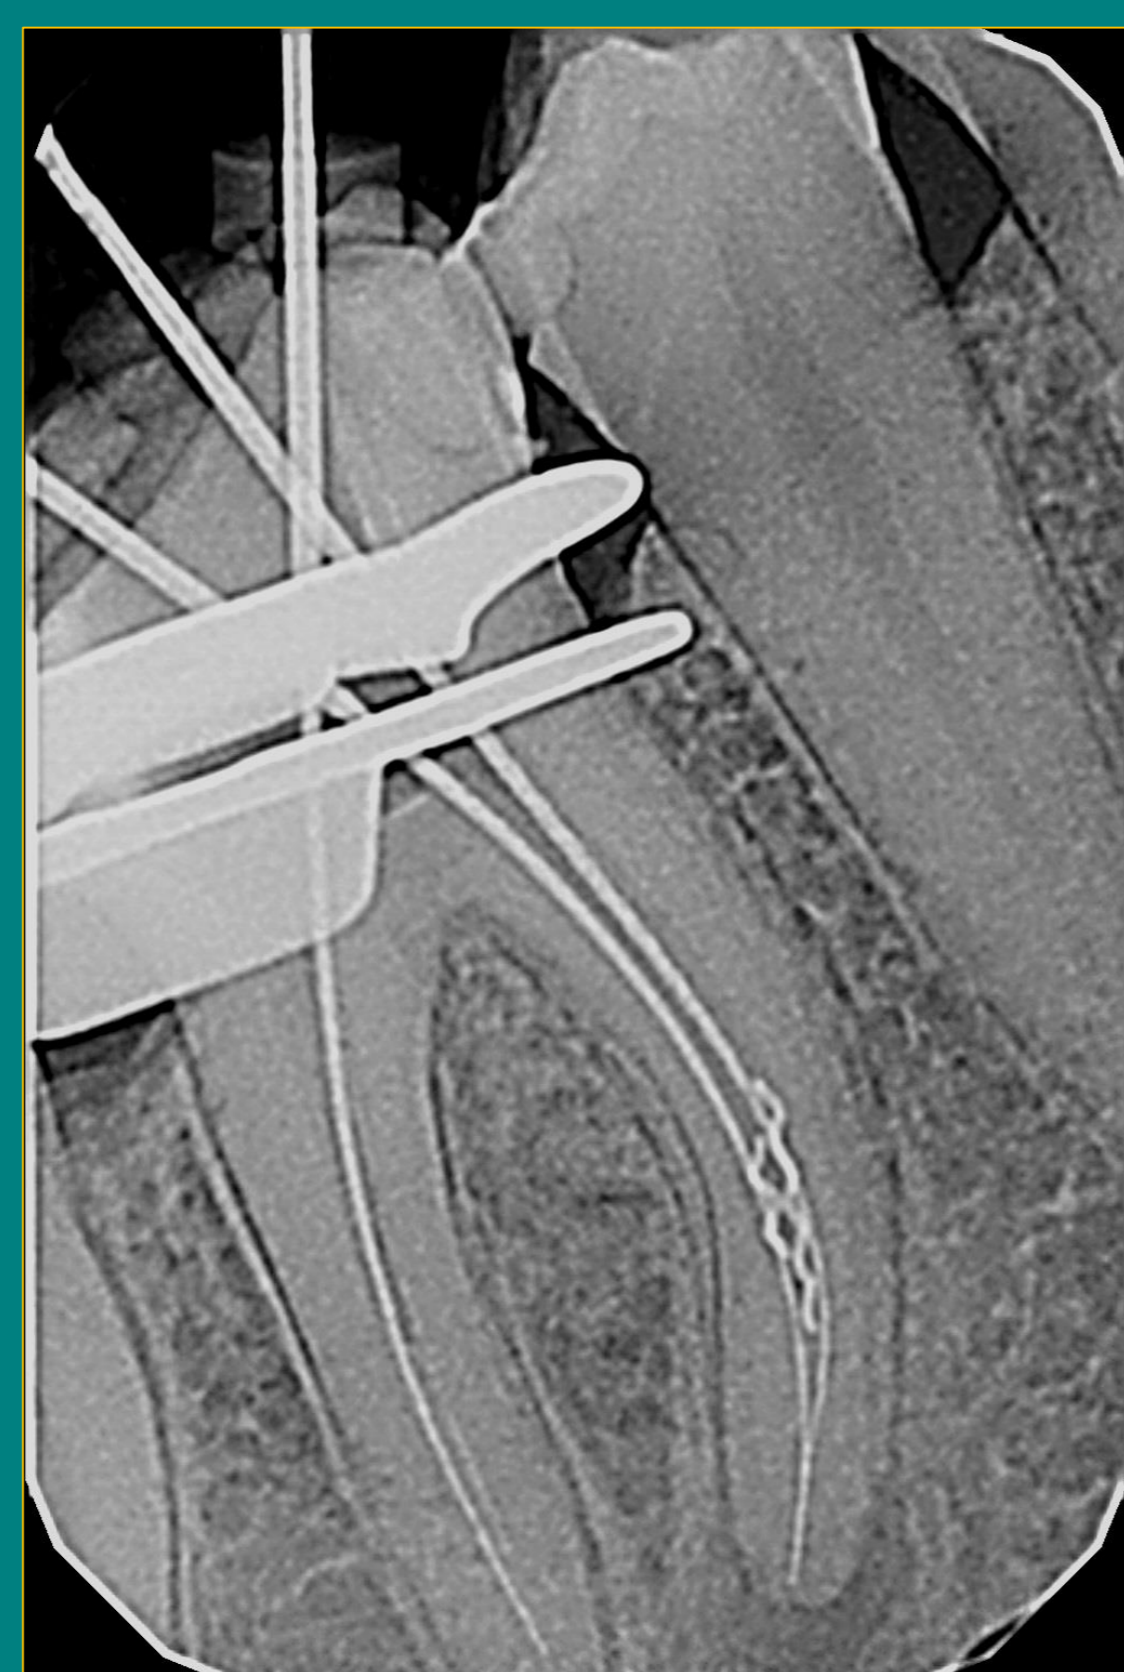
Figura 2. Bypass dos instrumentos separados

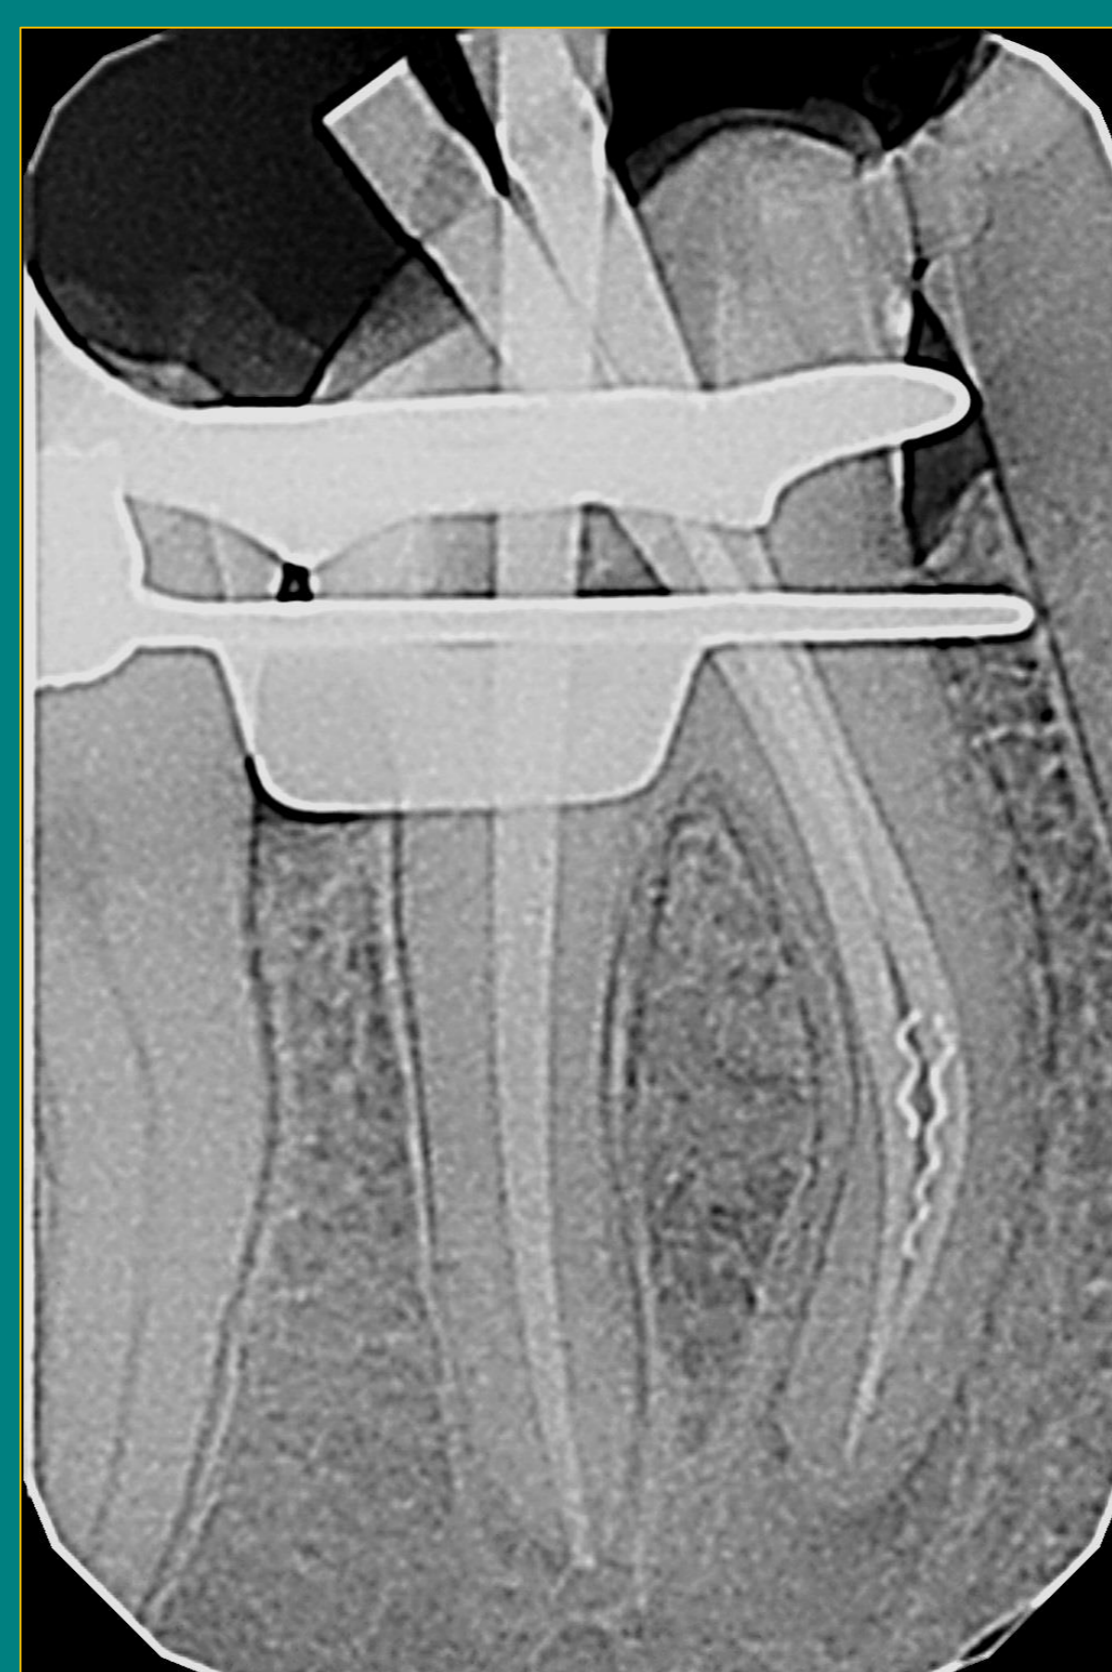
Figura 3. Conometria

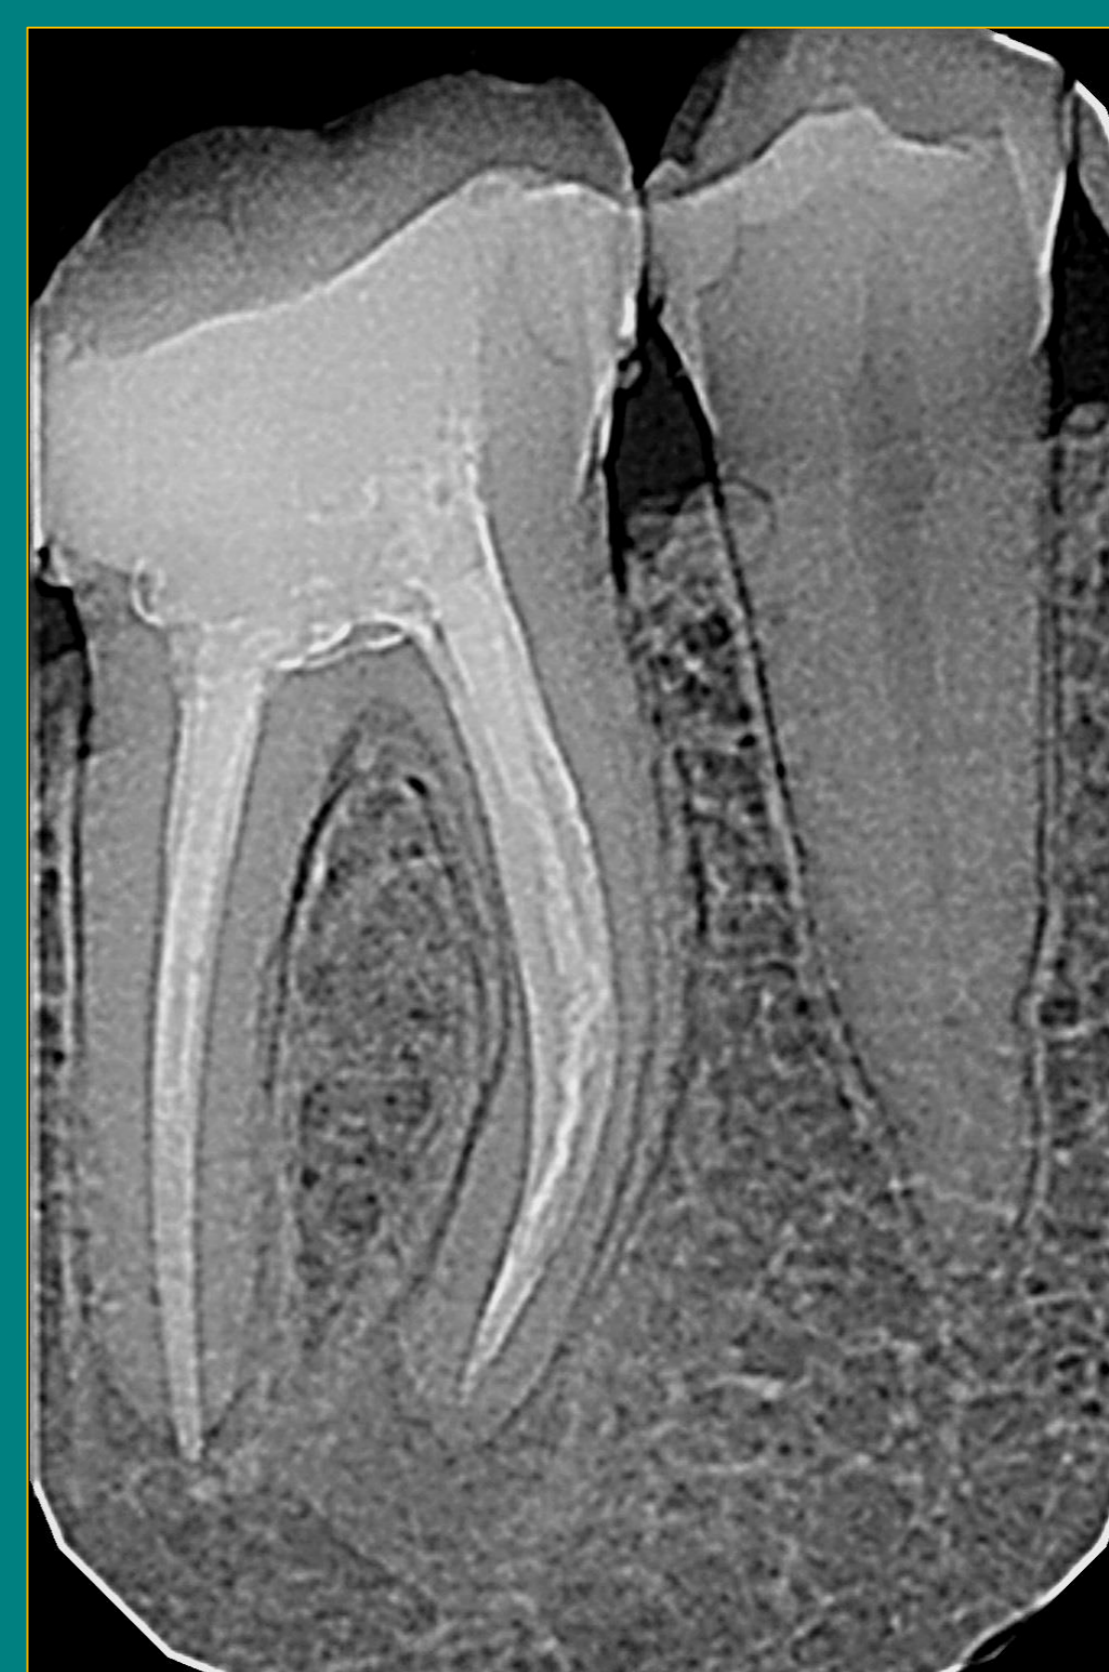
Figura 4. Radiografia pós-tratamento

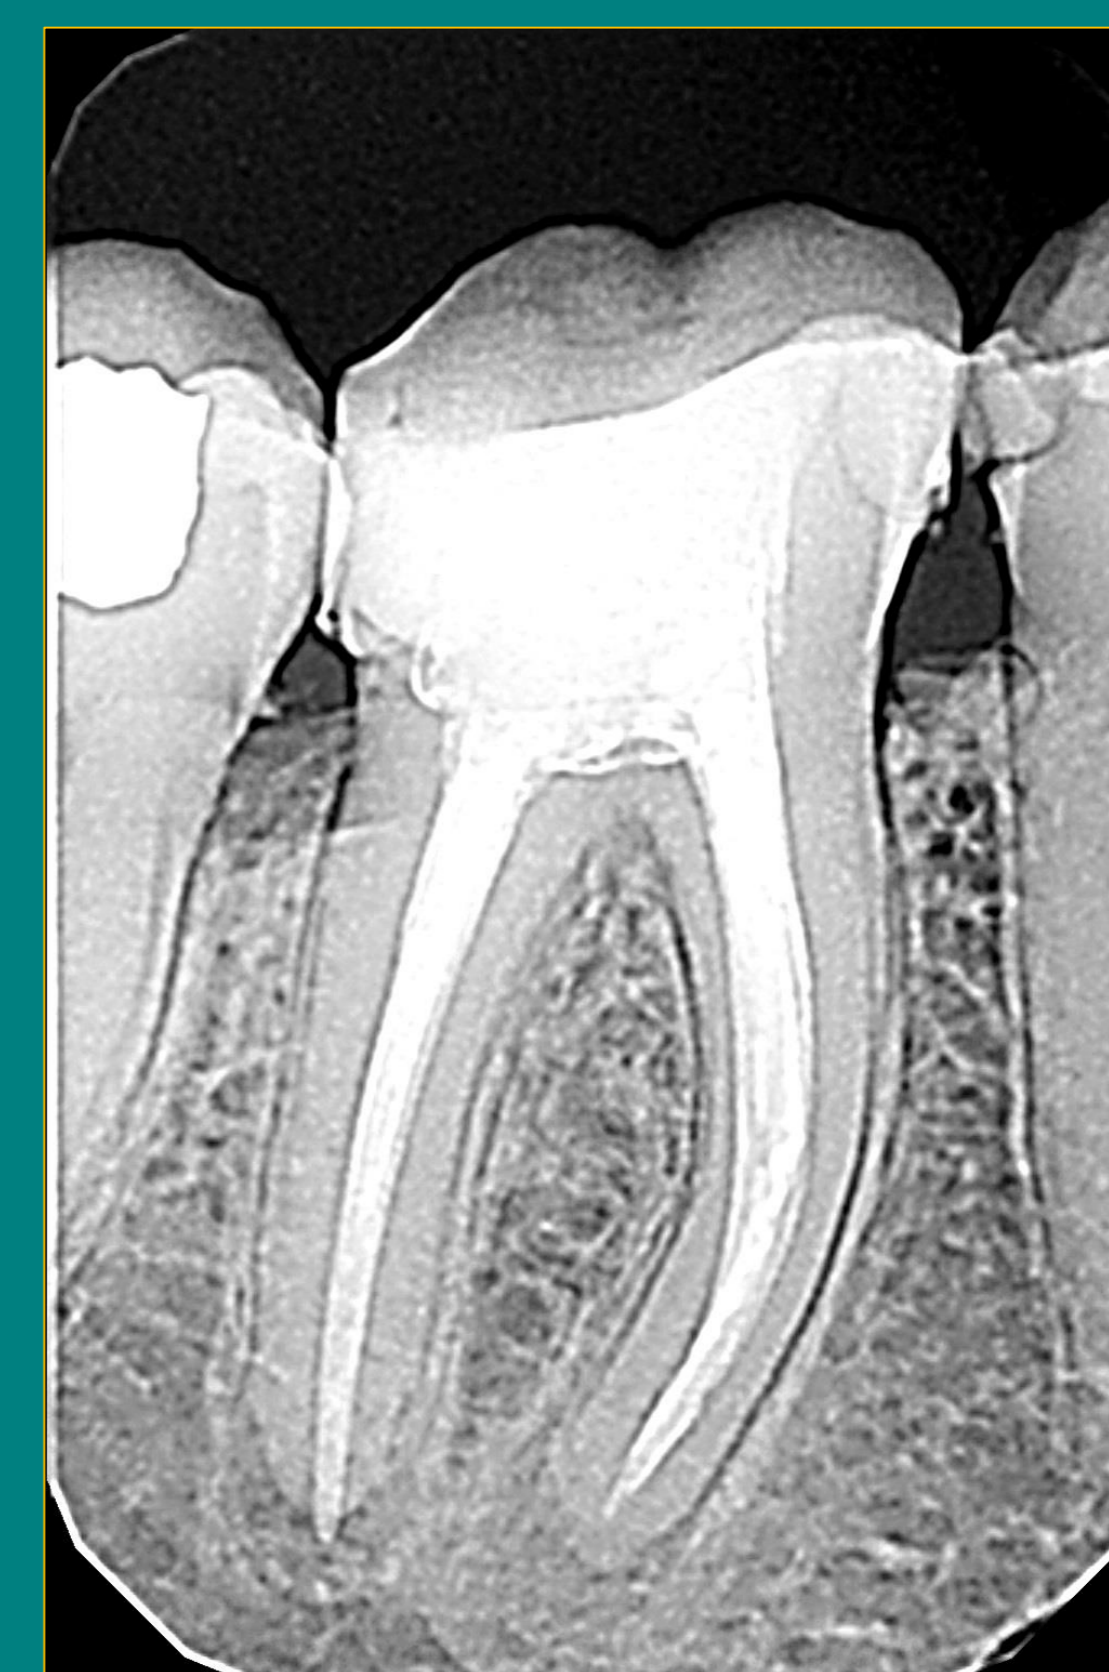
Figura 5. Follow up de 1 ano
